ПРИКАЗ

О включении выявленного объекта культурного наследия «Здание уездного казначейства, здесь в 1941-1945 гг. находился эвакогоспиталь», кон. XIX – нач. XX вв., расположенного по адресу: Республика Татарстан, Бугульминский район, г. Бугульма, ул. Александра Герцена, д. 91, в единый государственный реестр объектов культурного наследия (памятников истории и культуры) народов Российской Федерации в качестве объекта культурного наследия регионального значения «Здание уездного казначейства, здесь в 1941 – 1945 гг. находился эвакогоспиталь», кон. XIX – нач. XX вв., расположенного по адресу: Республика Татарстан, Бугульминский муниципальный район, г. Бугульма, ул. Александра Герцена, д. 91, утверждению границ его территории и предмета охраны

Предмет охраны*

«Здание уездного казначейства, здесь в 1941 – 1945 гг. находился эвакогоспиталь»,
кон. XIX – нач. XX вв., расположенного по адресу: Республика Татарстан,
Бугульминский муниципальный район, г. Бугульма, ул. Александра Герцена, д. 91

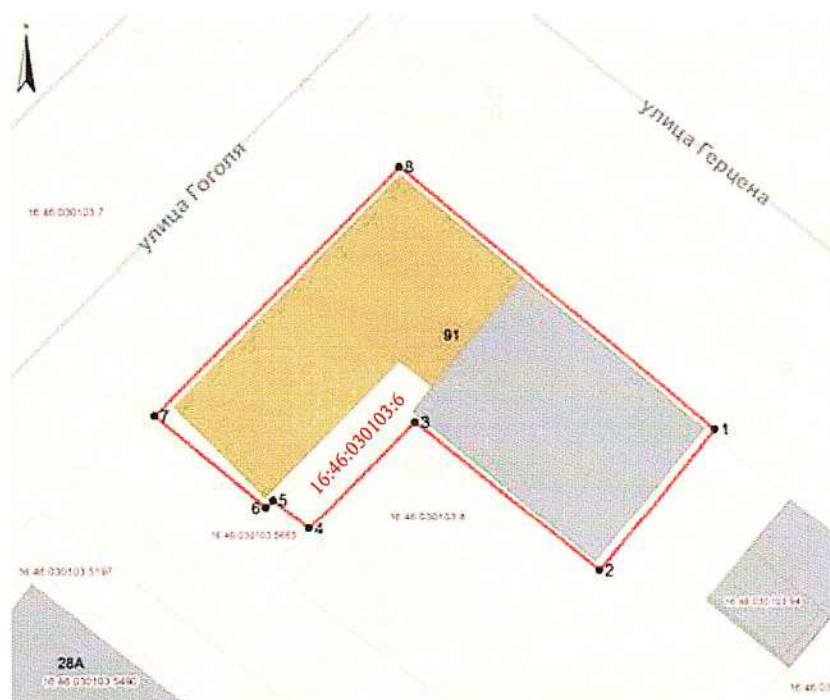
Прохождение границы		Описание прохождения границы
от точки	до точки	
1	2	от точки 1 в юго-западном направлении протяженностью 17,56 м до точки 2;
2	3	от точки 2 в северо-западном направлении протяженностью 22,77 м до точки 3;
3	4	от точки 3 в юго-западном направлении протяженностью 14,48 м до точки 4;
4	5	от точки 4 в северо-западном направлении протяженностью 4,47 м до точки 5;
5	6	от точки 5 в юго-западном направлении протяженностью 1,00 м до точки 6;
6	7	от точки 6 в северо-западном направлении протяженностью 13,81 м до точки 7;
7	8	от точки 7 в северо-восточном направлении протяженностью 33,41 м до точки 8;
8	1	от точки 8 в юго-восточном направлении протяженностью 39,32 м до точки 1.

№	Координаты характерных точек в местной системе координат (МСК-16)	
	X	Y
1	336886.78	2350206.28
2	336873.24	2350195.09
3	336887.54	2350177.38
4	336877.28	2350167.17
5	336880.10	2350163.70
6	336879.39	2350162.99
7	336888.15	2350152.32
8	336911.79	2350175.93
1	336886.78	2350206.28

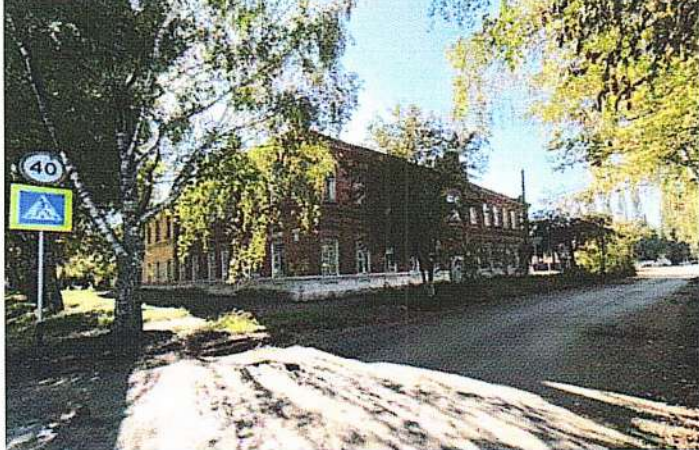
<p>Рис. 2. Вид на объект культурного наследия с северной стороны</p>

№	Предмет охраны	Фотофиксация основных элементов/графические материалы
1.	Местоположение здания по красным линиям застройки ул. Гоголя и ул. Герцена	  <p>Условные обозначения: - объект культурного наследия</p> <p>Рис. 1. Местоположение</p>
2.	Объемно-пространственная композиция двухэтажного Г - образного в плане здания

1. Местоположение здания по красным линиям застройки ул. Гоголя и ул. Герцена.
2. Объемно-пространственная композиция двухэтажного Г - образного в плане здания.

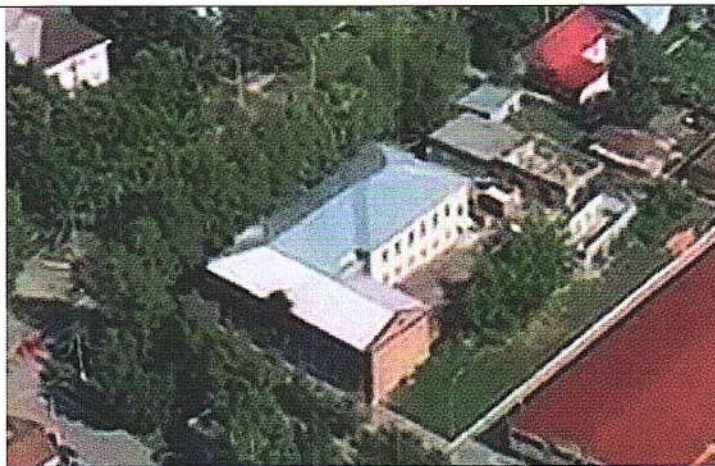
Рис. 3. Вид объекта на аэрофотоснимке 2021г.

3. Геометрия, габариты и конструктивное решение скатной крыши сложной конфигурации, ее высотные отметки по коньку и аттику

3. Геометрия, габариты и конструктивное решение скатной крыши сложной конфигурации, ее высотные отметки по коньку и аттику.
4. Композиционное решение и архитектурно-художественное оформление фасадов, в том числе местоположение, форма, размер, художественное оформление:

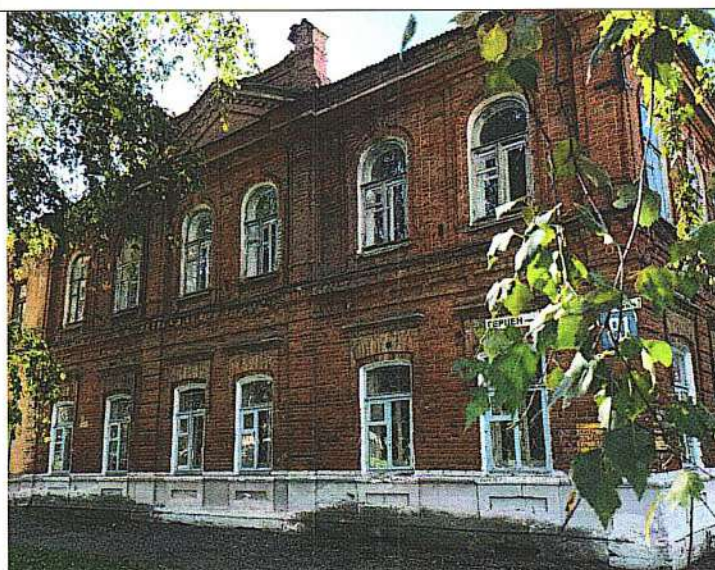
Рис. 4. Фасад по улице Герцена.

- фасад по улице Герцена разделен на три части пилястрами на втором этаже и рустованными лопатками на первом этаже, центральная часть в две оконных оси завершается треугольным фронтоном и возвышающейся над ним аттиковой стенкой с двумя столбиками по краям. Венчающий карниз под фронтом и межэтажный карниз в этой части имеют сухарики;

- фасад по улице Герцена разделен на три части пилястрами на втором этаже и рустованными лопатками на первом этаже, центральная часть в две оконных оси завершается треугольным фронтоном и возвышающейся над ним аттиковой стенкой с двумя столбиками по краям. Венчающий карниз под фронтом и межэтажный карниз в этой части имеют сухарики;

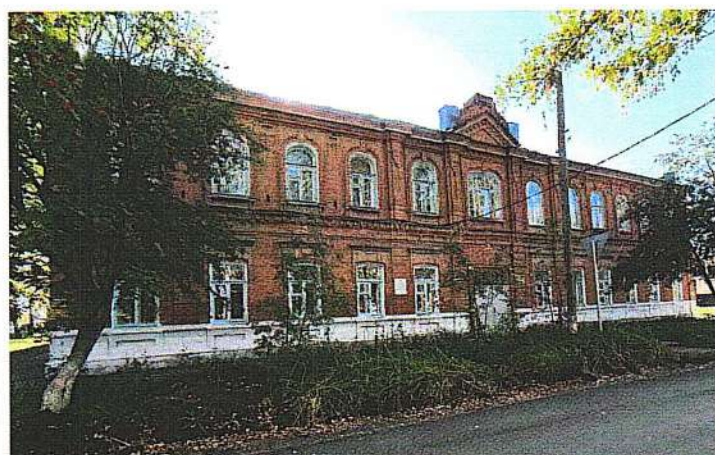
Рис. 5. Фасад по улице Гоголя.

- протяженный фасад по улице Гоголя состоит из двух частей, объединенных общей входной частью. Вход расположен по оси ризалита шириной в три оконных оси. Часть слева от ризалита имеет четыре

оконных оси, а часть справа от ризалита - пять оконных осей. Ризалит разделен пилястрами на втором этаже и рустованными лопатками на первом этаже на три части. Средняя из них более широкая, венчается треугольным фронтоном с трехступенчатой аттиковой стенкой. В среднем простенке по оси ризалита размещен вход в здание. Над ним на втором этаже расположено широкое окно с лучковым завершением и двойным замковым камнем в центре. Двойные пилястры второго этажа имеют стилизованные пьедесталы и накладной декор. Карниз над пилястрами декорирован сухариками. Углы здания обработаны на втором этаже двойными пилястрами, а на первом – рустованными лопатками; - этажи на обоих уличных фасадах разделяются карнизом, декорированным сухариками и фризом с горизонтальными плоскими нишами. Окна первого этажа имеют лучковое завершение и в верхней части наличник в виде горизонтального карниза и простых свесов по краям. Арочные окна второго этажа имеют шнуровидное обрамление и двойной замковый камень. В подоконной части размещены плоские

- протяженный фасад по улице Гоголя состоит из двух частей, объединенных общей входной частью. Вход расположен по оси ризалита шириной в три оконных оси. Часть слева от ризалита имеет четыре оконных оси, а часть справа от ризалита - пять оконных осей. Ризалит разделен пилястрами на втором этаже и рустованными лопатками на первом этаже на три части. Средняя из них более широкая, венчается треугольным фронтоном с трехступенчатой аттиковой стенкой. В среднем простенке по оси ризалита размещен вход в здание. Над ним на втором этаже расположено широкое окно с лучковым завершением и двойным замковым камнем в центре. Двойные пилястры второго этажа имеют стилизованные пьедесталы и накладной декор. Карниз над пилястрами декорирован сухариками. Углы здания обработаны на втором этаже двойными пилястрами, а на первом – рустованными лопатками;

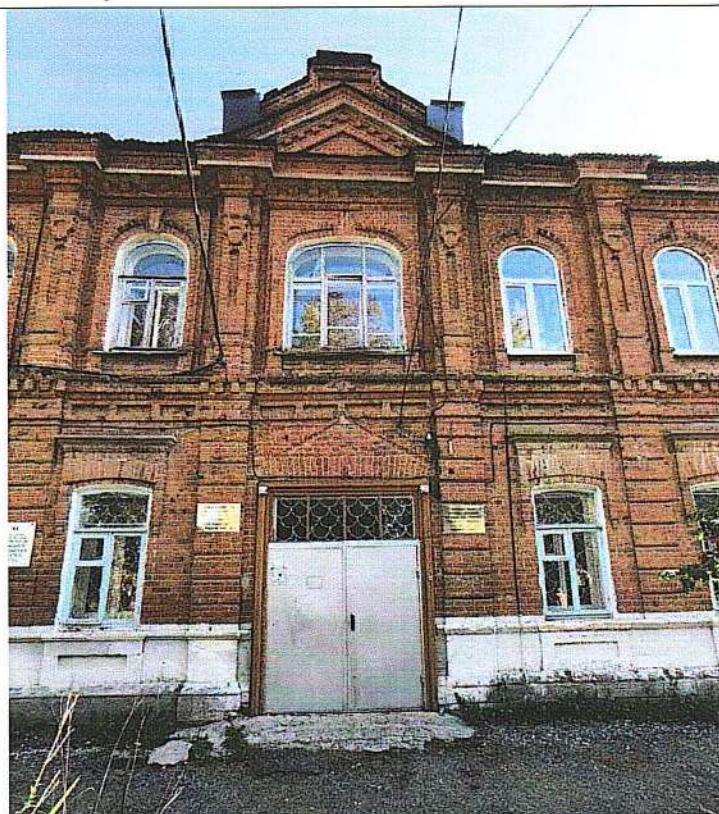
Рис. 6. Фрагмент фасада по улице Гоголя, входная часть.

ниши. В простенках между окнами второго этажа размещены заглубленные прямоугольные ниши. Венчающий профилированный карниз, имеющий большой вынос, сильно раскрепован по углам и над пилястрами ризалитов. Углы здания увенчаны аттиковыми столбиками. По низу первого этажа проходит горизонтальная тяга, отделяющая подоконный фриз, декорированный под каждым окном прямоугольной нишей. От цоколя фриз также отделен тягой;

- этажи на обоих уличных фасадах разделяются карнизом, декорированным сухариками и фризом с горизонтальными плоскими нишами. Окна первого этажа имеют лучковое завершение и в верхней части наличник в виде горизонтального карниза и простых свесов по краям. Арочные окна второго этажа имеют шнуровидное обрамление и двойной замковый камень. В подоконной части размещены плоские ниши. В простенках между окнами второго этажа размещены заглубленные прямоугольные ниши. Венчающий профилированный карниз, имеющий большой вынос, сильно раскрепован по углам и над пилястрами ризалитов. Углы здания увенчаны аттиковыми столбиками. По низу первого этажа проходит горизонтальная тяга, отделяющая

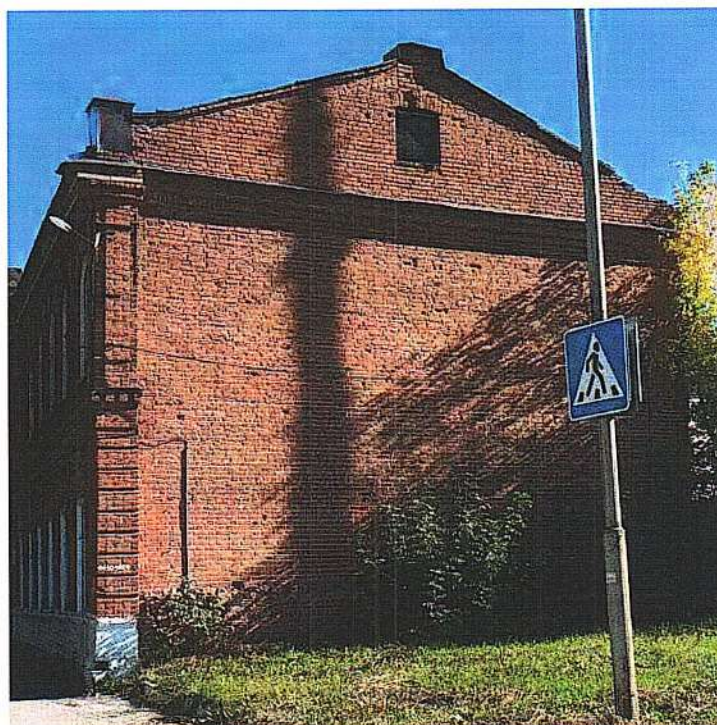
Рис. 7. Торцевой юго-западный фасад

- торцевой (юго-западный) фасад глухой с прямоугольным чердачным окном на фронтоне;
- со стороны двора фасады не декорированы, окна обеих этажей имеют лучковое завершение

- торцевой (юго-западный) фасад глухой с прямоугольным чердачным окном на фронтоне;

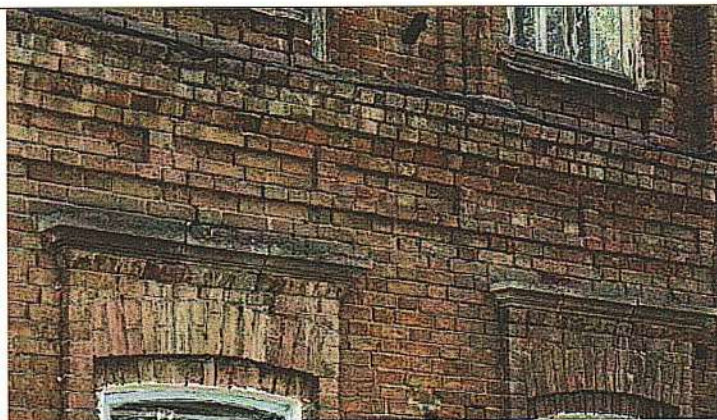
Рис. 9. Фрагмент фасада, кирпичная кладка

5. Материал отделки фасадных поверхностей (не оштукатуренная кирпичная кладка) и колористическое решение фасадов

5. Материал отделки фасадных поверхностей (не оштукатуренная кирпичная кладка) и колористическое решение фасадов.

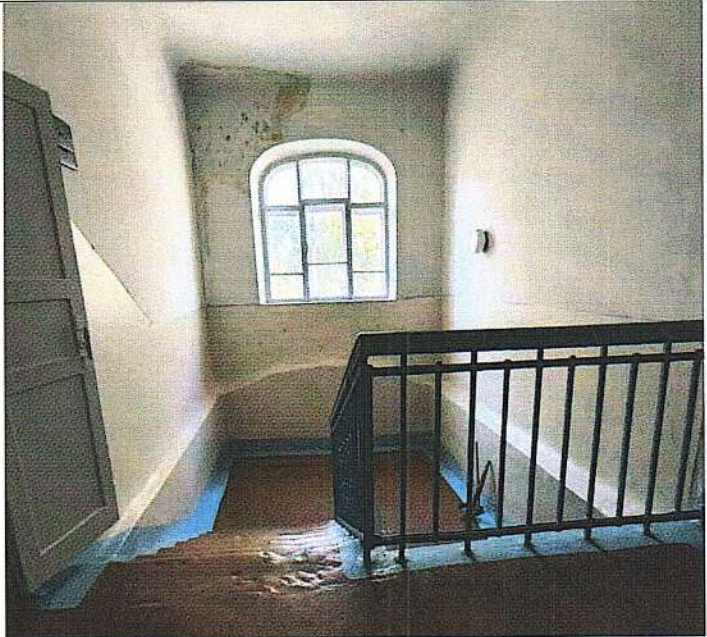
Рис. 11. Вид с лестничной площадки второго этажа

6.	<p>Пространственно-планировочная структура интерьеров в пределах капитальных стен, местоположение лестницы</p>

6. Пространственно-планировочная структура интерьеров в пределах капитальных стен, местоположение лестницы.

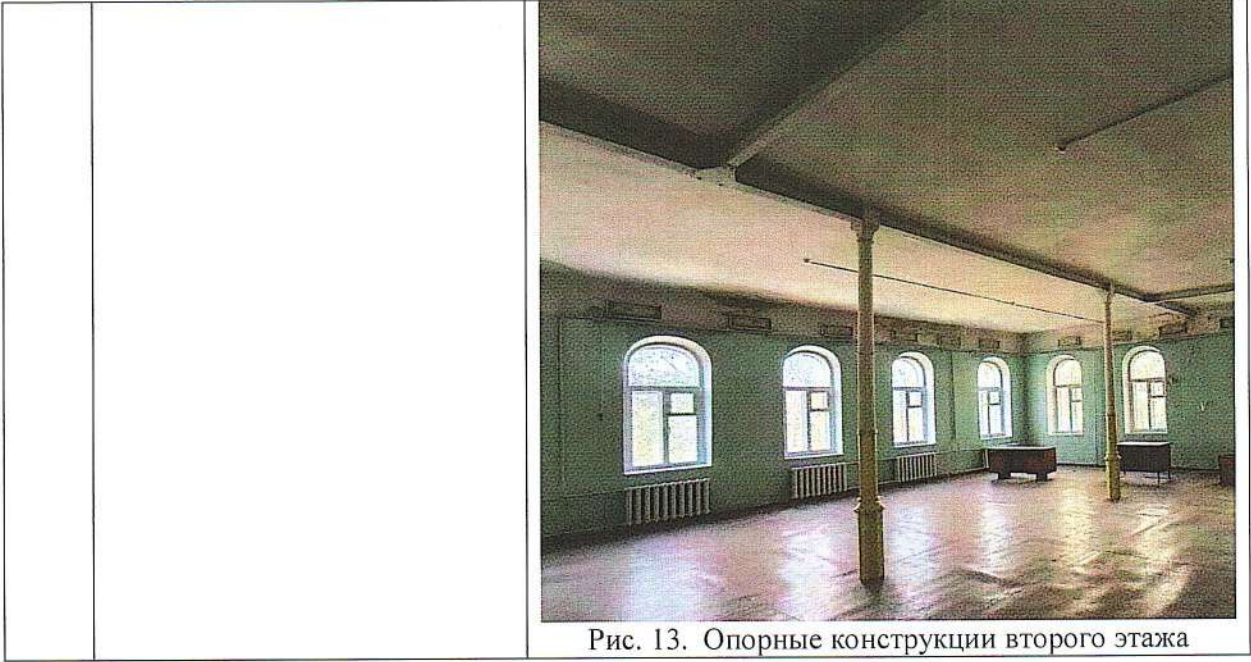
Рис. 13. Опорные конструкции второго этажа

7.	<p>Исторические капитальные стены, опорные конструкции, сводчатые перекрытия, их конструкция и материал</p>

7. Исторические капитальные стены, опорные конструкции, сводчатые перекрытия, их конструкция и материал.
