**ПРИКАЗ**

№ *547-17*

О включении выявленного объекта культурного наследия «Полукаменное здание на территории бывшего Казанского земледельческого училища», II-я пол. XIX в., расположенного по адресу: Республика Татарстан, г. Казань, ул. Ферма-2, д. 59, в единый государственный реестр объектов культурного наследия (памятников истории и культуры) народов Российской Федерации в качестве объекта культурного наследия регионального значения «Полукаменное здание на территории бывшего Казанского земледельческого училища», II-я пол. XIX в., расположенного по адресу: Республика Татарстан, г. Казань, ул. Ферма-2, д. 59, утверждении границ его территории и предмета охраны

### **Предмет охраны\***

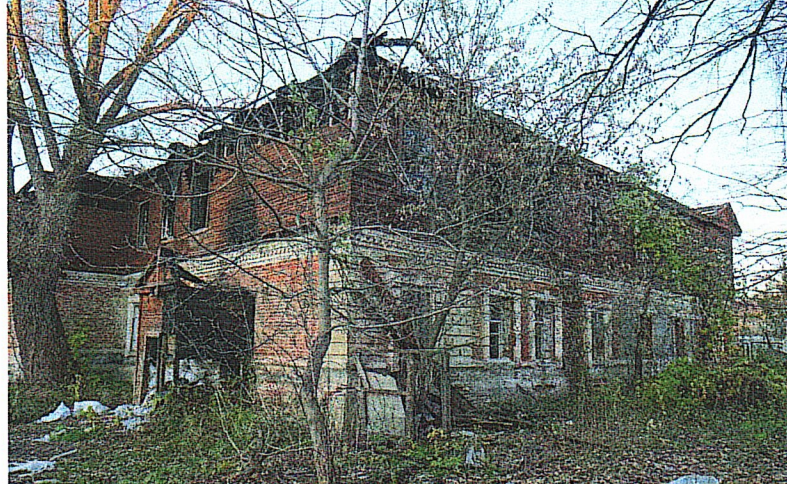
<p style="text-align: center;">Рис. 2. Южный фасад</p>

<p style="text-align: center;">Рис. 1. Местоположение объекта</p>
2.	Объемно-пространственная композиция двухэтажного, П-образного в плане здания

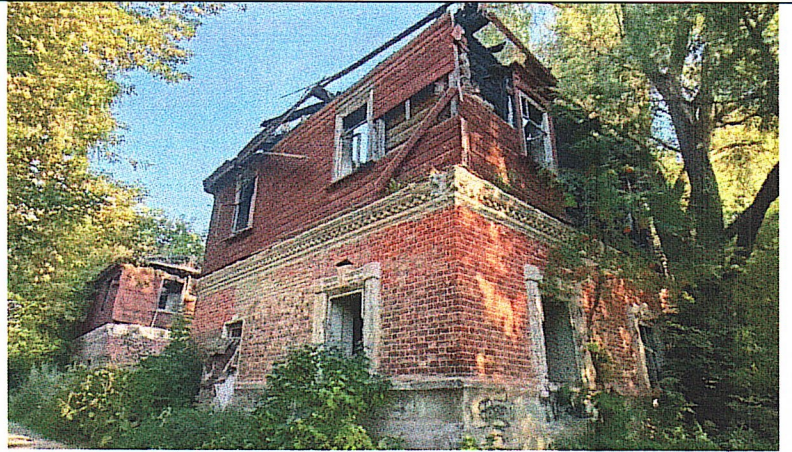
Рис. 3. Северный фасад

3. Конструктивное решение:
- местоположение, конфигурация, габариты и материал несущих капитальных стен: кирпичные первого этажа, бревенчатые второго этажа;
  - кирпичные и деревянные перемычки оконных и дверных проемов;
  - плоские перекрытия;
  - конфигурация, габариты крыши (частично утрачена); материал исполнения – листовое железо; высотные отметки коньков кровле; слуховые окна (утрачены);
  - высотные отметки по венчающему карнизу

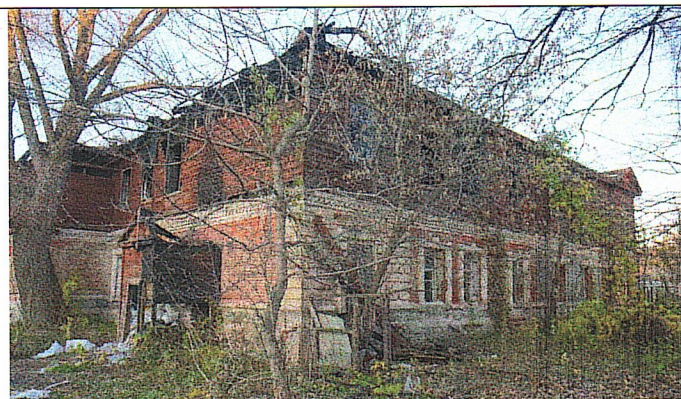
Рис. 10. Южный фасад

4. Композиционное и архитектурное решение фасадов:  
 - южный фасад: симметричный фасад в семь оконных осей; выступающие лопатки с рустовкой по первому этажу в одну оконную ось по бокам фасада; деревянные фронтоны выступающих лопаток (частично утрачен); фигурные кирпичные наличники с замковым камнем оконных проемов первого этажа;

деревянные наличники оконных проемов второго этажа с прямоугольными сандриками на узких деревянных консолях и декоративным элементом по центру и подоконной полочкой; междуэтажный карниз с рядом сухариков; венчающий карниз (частично утрачен);

- высотные отметки по венчающему карнизу.
4. Композиционное и архитектурное решение фасадов:
  - южный фасад: симметричный фасад в семь оконных осей; выступающие лопатки с рустовкой по первому этажу в одну оконную ось по бокам фасада; деревянные фронтоны выступающих лопаток (частично утрачен); фигурные кирпичные наличники с замковым камнем оконных проемов первого этажа; деревянные наличники оконных проемов второго этажа с прямоугольными сандриками на узких деревянных консолях и декоративным элементом по центру и подоконной полочкой; междуэтажный карниз с рядом сухариков; венчающий карниз (частично утрачен);

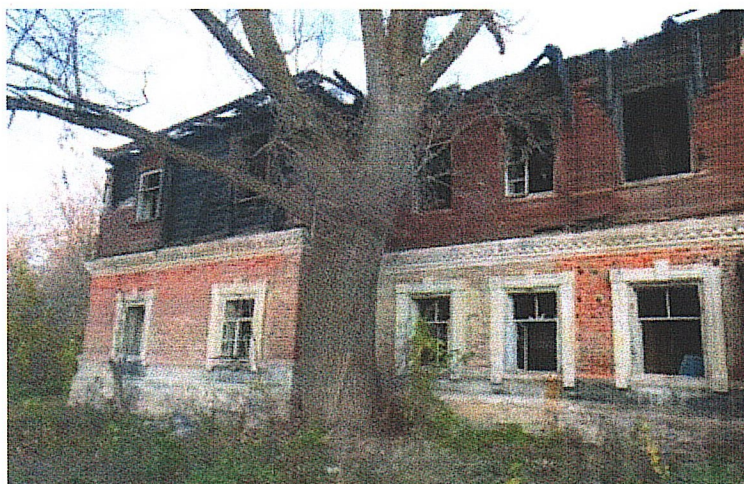
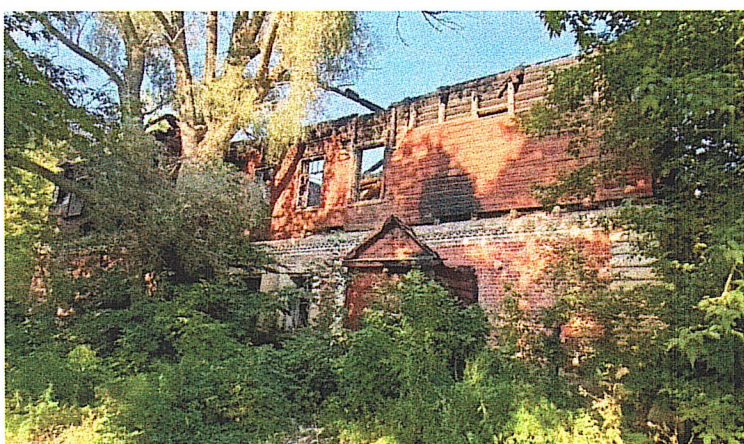
Рис. 11. Фрагмент западного фасада

- западный фасад: фасад в четыре оси с выступающим ризалитом в две оконных оси; фигурные кирпичные наличники с замковым камнем оконных проемов первого этажа; деревянные наличники оконных проемов второго этажа с прямоугольными сандриками на узких деревянных консолях и декоративным элементом по центру и подоконной полочкой; междуэтажный карниз с рядом сухариков; венчающий карниз (частично утрачен);

- западный фасад: фасад в четыре оси с выступающим ризалитом в две оконных оси; фигурные кирпичные наличники с замковым камнем оконных проемов первого этажа; деревянные наличники оконных проемов второго этажа с прямоугольными сандриками на узких деревянных консолях и декоративным элементом по центру и подоконной полочкой; междуэтажный карниз с рядом сухариков; венчающий карниз (частично утрачен);

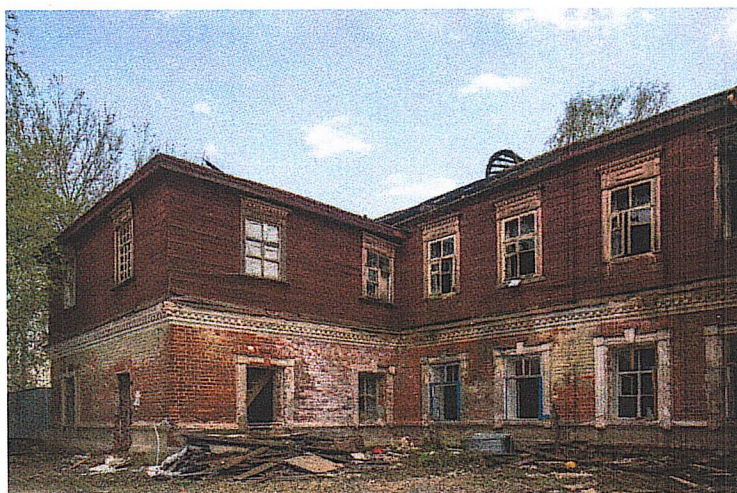
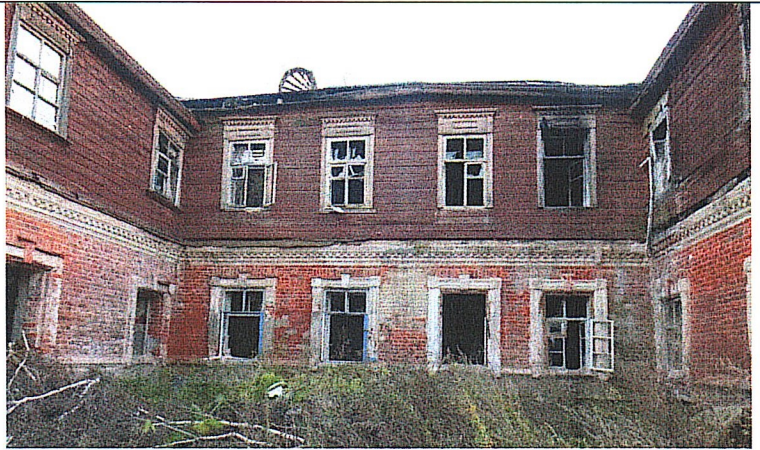
Рис. 13. Северный фасад

- северный фасад: фасад в четыре оси с выступающими ризалитами по бокам в две оконных оси; фигурные кирпичные наличники с замковым камнем оконных проемов первого этажа; деревянные наличники оконных проемов второго этажа с прямоугольными сандриками на узких деревянных консолях и декоративным элементом по центру и подоконной полочкой; междуэтажный карниз с рядом сухариков; венчающий карниз (частично утрачен);

- северный фасад: фасад в четыре оси с выступающими ризалитами по бокам в две оконных оси; фигурные кирпичные наличники с замковым камнем оконных проемов первого этажа; деревянные наличники оконных проемов второго этажа с прямоугольными сандриками на узких деревянных консолях и декоративным элементом по центру и подоконной полочкой; междуэтажный карниз с рядом сухариков; венчающий карниз (частично утрачен);

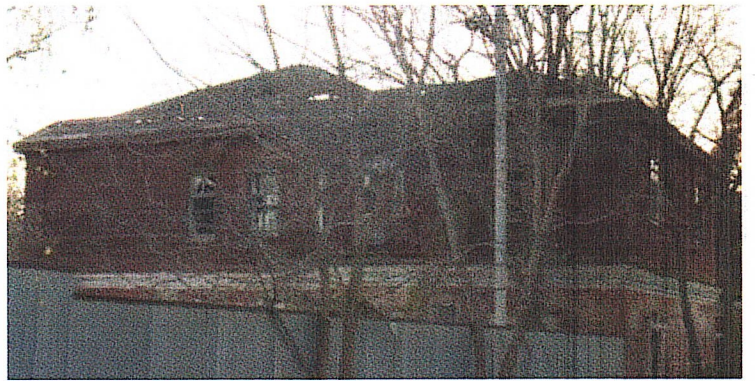
Рис. 15. Восточный фасад

- восточный фасад: фасад в три оконных оси с выступающим ризалитом в две оконных оси; фигурные кирпичные наличники с замковым камнем оконных проемов первого этажа; деревянные наличники оконных проемов второго этажа с прямоугольными сандриками на узких деревянных консолях и

декоративным элементом по центру и подоконной полочкой; междуэтажный карниз с рядом сухариков; венчающий карниз (частично утрачен)

- восточный фасад: фасад в три оконных оси с выступающим ризалитом в две оконных оси; фигурные кирпичные наличники с замковым камнем оконных проемов первого этажа; деревянные наличники оконных проемов второго этажа с прямоугольными сандриками на узких деревянных консолях и декоративным элементом по центру и подоконной полочкой; междуэтажный карниз с рядом сухариков; венчающий карниз (частично утрачен).

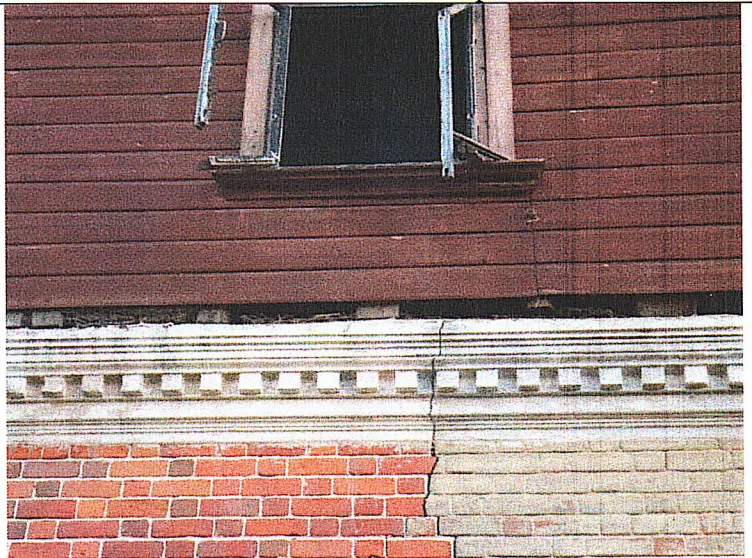
Рис. 16. Декоративные элементы

5. Материал, характер и колористическое решение отделки фасадных поверхностей:  
 неоштукатуренная, неокрашенная кирпичная кладка и оштукатуренные, окрашенные декоративные элементы 1-го этажа; деревянная горизонтальная обшивка 2 этажа

5. Материал, характер и колористическое решение отделки фасадных поверхностей: неоштукатуренная, неокрашенная кирпичная кладка и оштукатуренные, окрашенные декоративные элементы 1-го этажа; деревянная горизонтальная обшивка 2-го этажа.

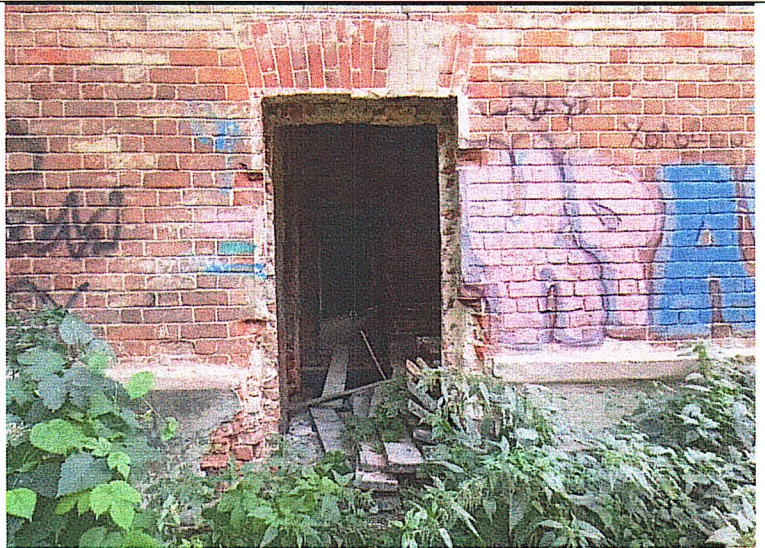
Рис. 17. Дверной проем

6. Местоположение, пропорции, геометрия исторических столярных заполнений дверных проемов (утрачены)

6. Местоположение, пропорции, геометрия исторических столярных заполнений дверных проемов (утрачены).

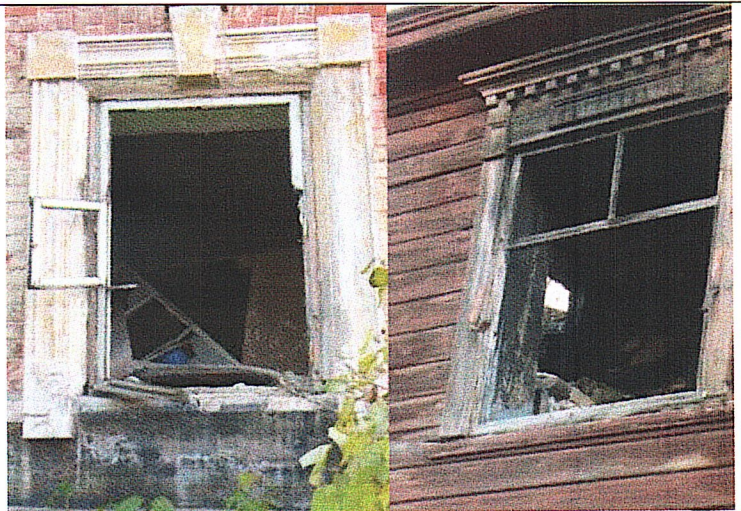
Рис. 19. Оконные проемы

7. Местоположение, пропорции, геометрия и расстекловка исторических столярных заполнений оконных проемов (частично утрачены).

7. Местоположение, пропорции, геометрия и расстекловка исторических столярных заполнений оконных проемов (частично утрачены).
