О включении выявленного объекта культурного наследия «Дом Латыпова», кон. XIX в., расположенного по адресу: Республика Татарстан, Бугульминский район, г. Бугульма, ул. Владимира Ленина, д. 57, в единый государственный реестр объектов культурного наследия (памятников истории и культуры) народов Российской Федерации в качестве объекта культурного наследия регионального значения «Дом Латыпова», конец XIX века, расположенного по адресу: Республика Татарстан, Бугульминский муниципальный район, г. Бугульма, ул. Владимира Ленина, д. 61, утверждении границ его территории и предмета охраны

### Границы территории

### **Предмет охраны**

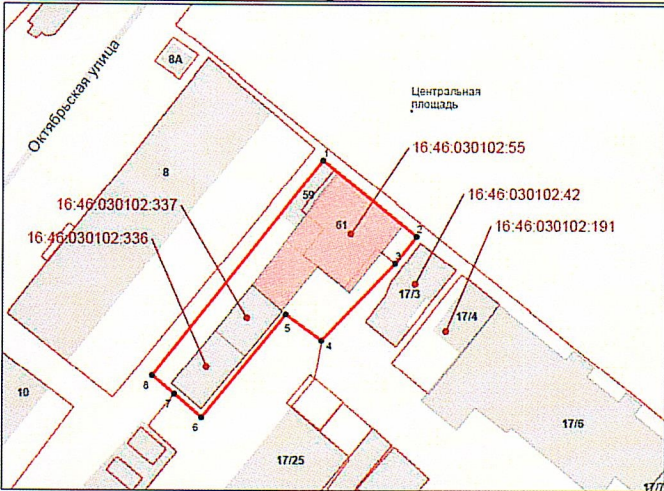
| № п/п | Предмет охраны | Фотофиксация основных элементов/графические материалы |
|---|---|---|
| 1. | <p>Местоположение и градостроительные характеристики здания, участвующего в формировании фронта застройки ул. Владимира Ленина, его роль в композиционно-планировочной структуре Центральной площади, домовладения, квартала и в окружающей застройке</p> | <p>Условные обозначения:<br/> - объект культурного наследия</p> <p>Рис.1. Местоположение объекта</p> <p>Рис.2. Общий вид</p> |

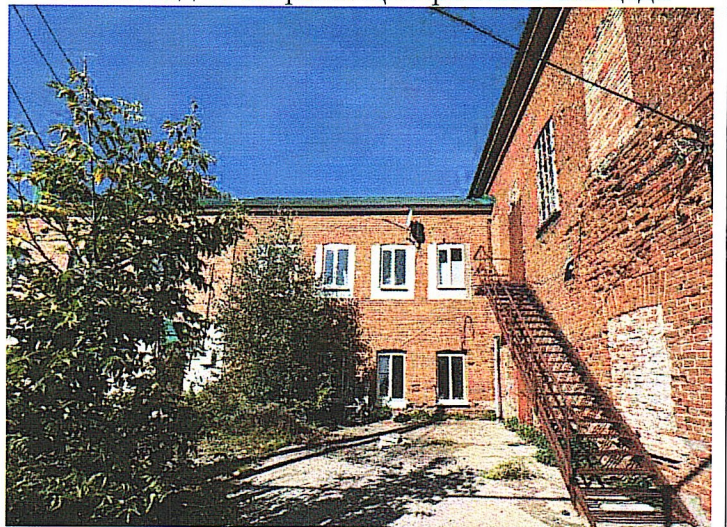
Рис.5. Дворовой фасад

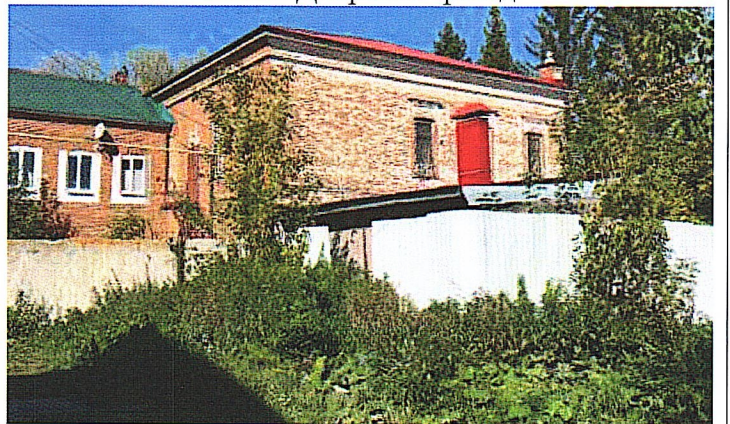
Рис.6. Дворовой фасад

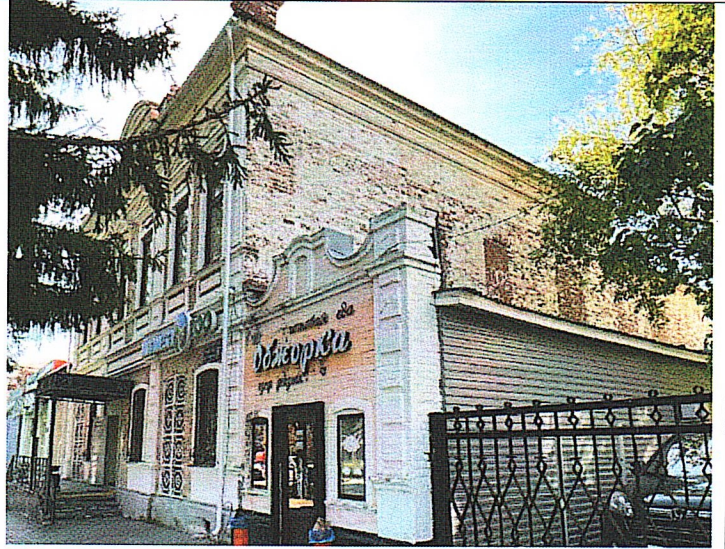
4. Вальмовая и двускатная крыши, их высотные отметки, конструкция и материал

Рис.8. Вид на крышу со стороны Главного фасада

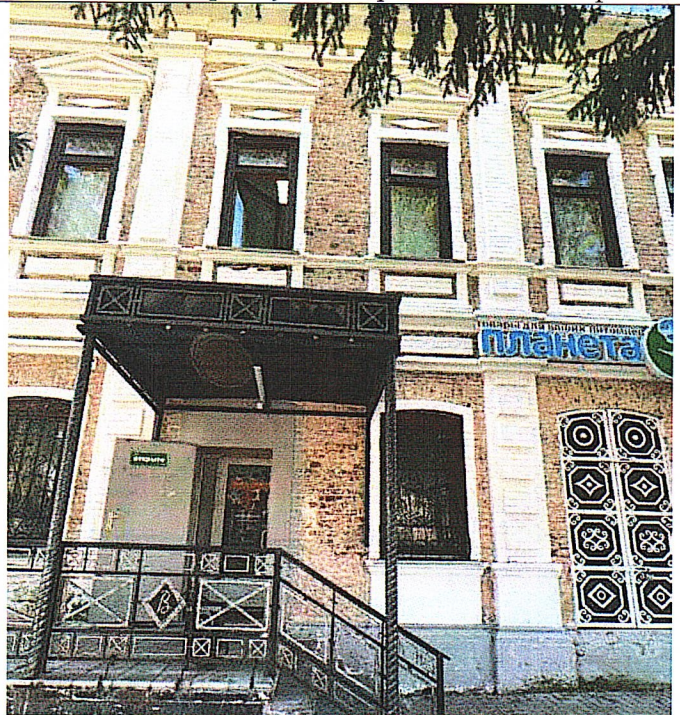
5. Композиционное решение и архитектурно-художественное оформление фасадов, в том числе местоположение, форма, размер, художественное оформление оконных и дверных проемов, лопаток, подоконных и надоконных филёнок, сандриков, карнизов, аттика и кирпичных столбиков ограждения крыши

Рис.9. Архитектурно-художественное оформление фасадов.Оконные и дверные проемы

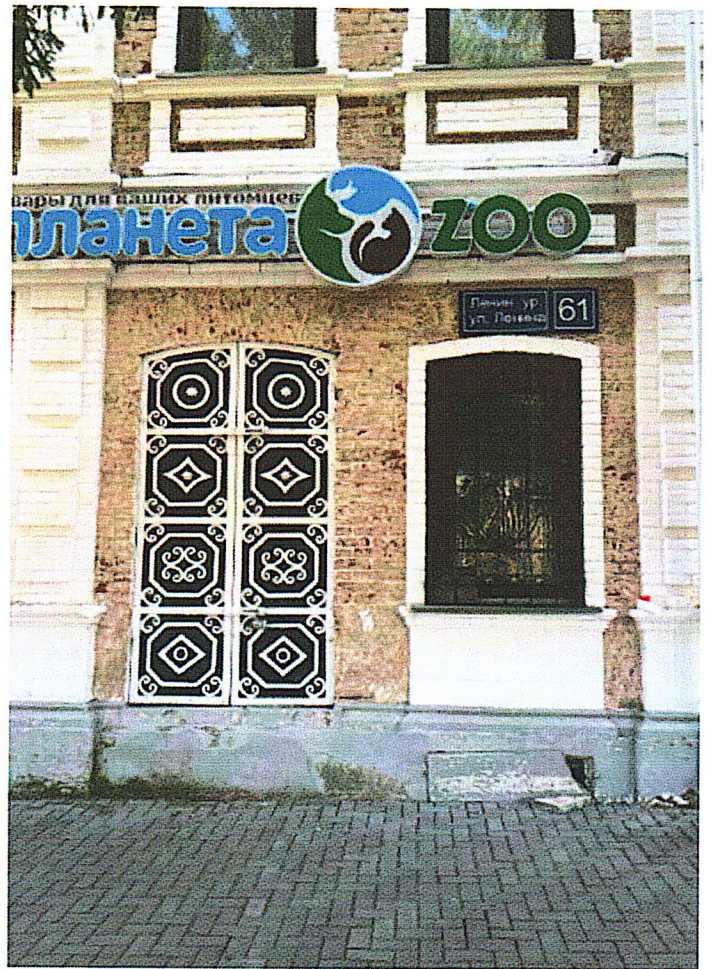
Рис.10. Оконный и дверной проем

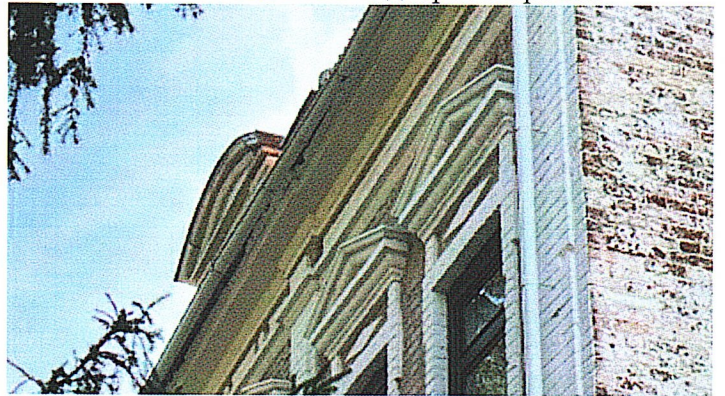
Рис.11. Атик

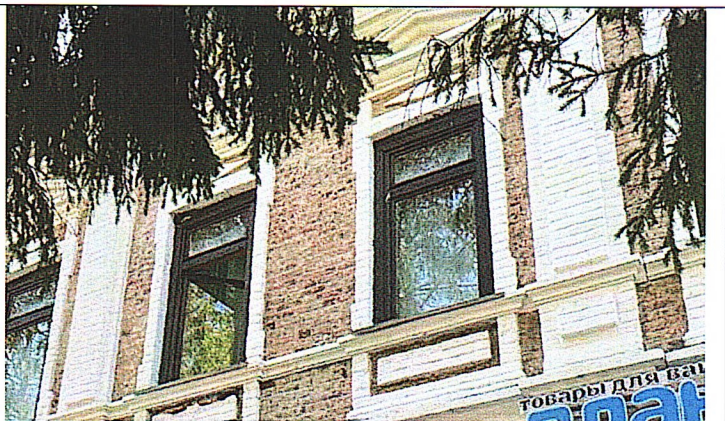
6. Материал и характер отделки фасадных поверхностей – открытая кирпичная кладка. Колористическое решение

Рис.12. Кирпичная кладка

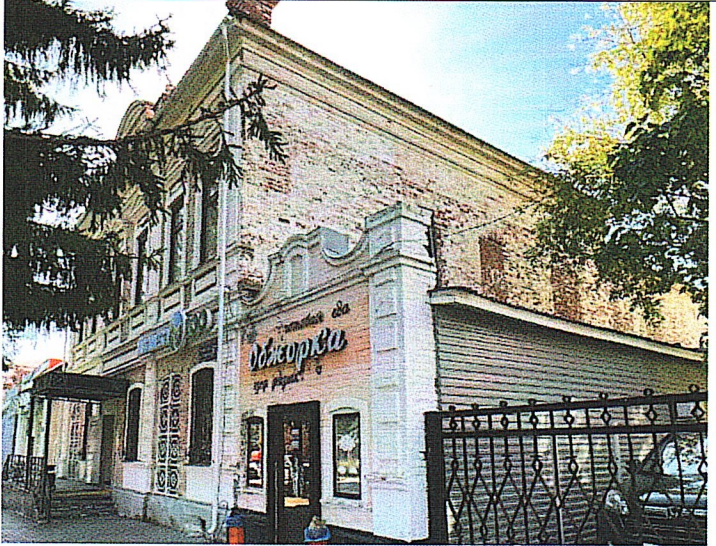
Рис.13. Колористическое решение

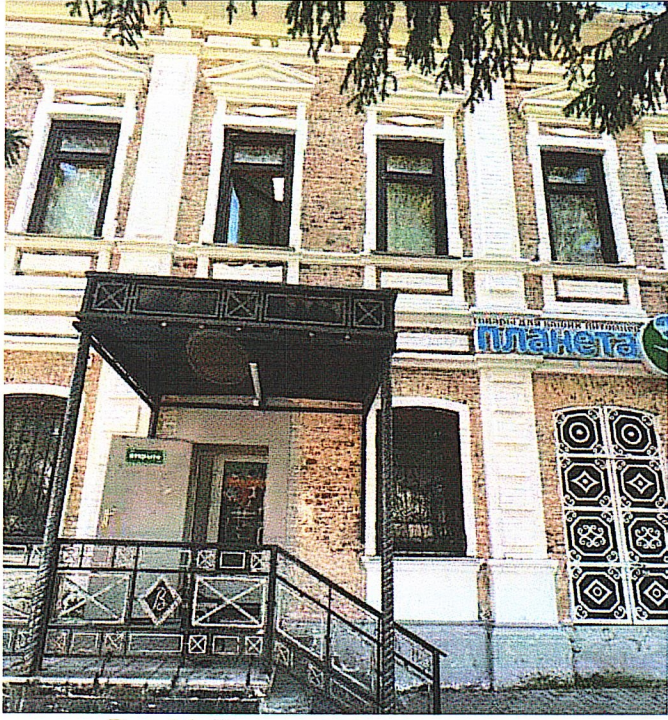
| 7. | Местоположение входных групп и крылец | |

Рис.14. Входная группа, крыльцо

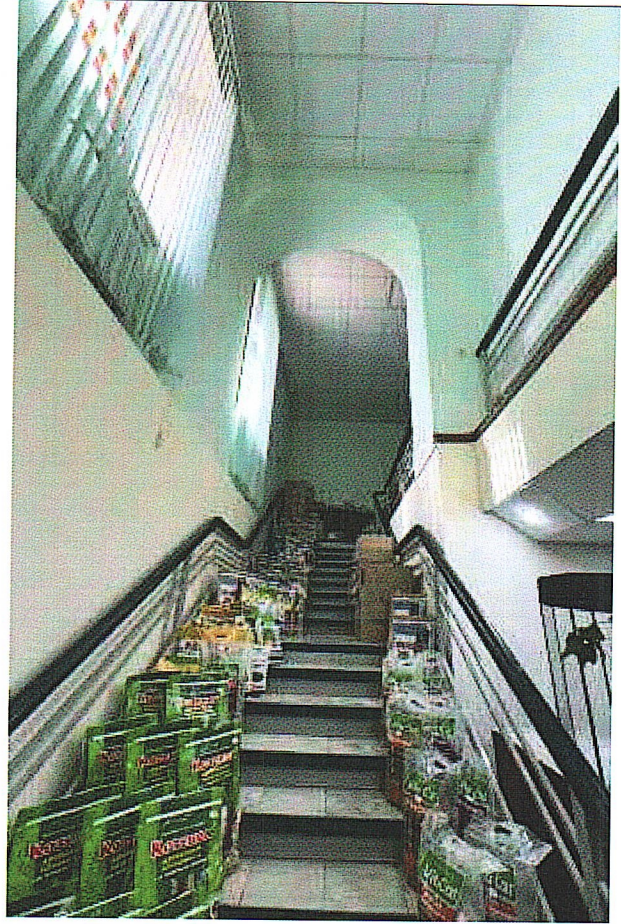
10. Пространственно-планировочная структура интерьеров в пределах капитальных стен, местоположение центральной лестницы, сводчатая конструкция перекрытий подвала

Рис.15. Лестница на второй этаж
