№ 689-П

О включении выявленного объекта культурного наследия «Здание ремесленного училища», расположенного по адресу: Республика Татарстан, Бугульминский район, г. Бугульма, ул. Ленина, д. 60, в единый государственный реестр объектов культурного наследия (памятников истории и культуры) народов Российской Федерации в качестве объекта культурного наследия регионального значения «Здание ремесленного училища», 1897-1899 годы, расположенного по адресу: Республика Татарстан, Бугульминский муниципальный район, г. Бугульма, ул. В. Ленина, д. 24, утверждении границ его территории и предмета охраны

Предмет охраны

объекта культурного наследия регионального значения
«Здание ремесленного училища», 1897-1899 годы, расположенного по адресу:
Республика Татарстан, Бугульминский муниципальный район,
г. Бугульма, ул. В. Ленина, д. 24

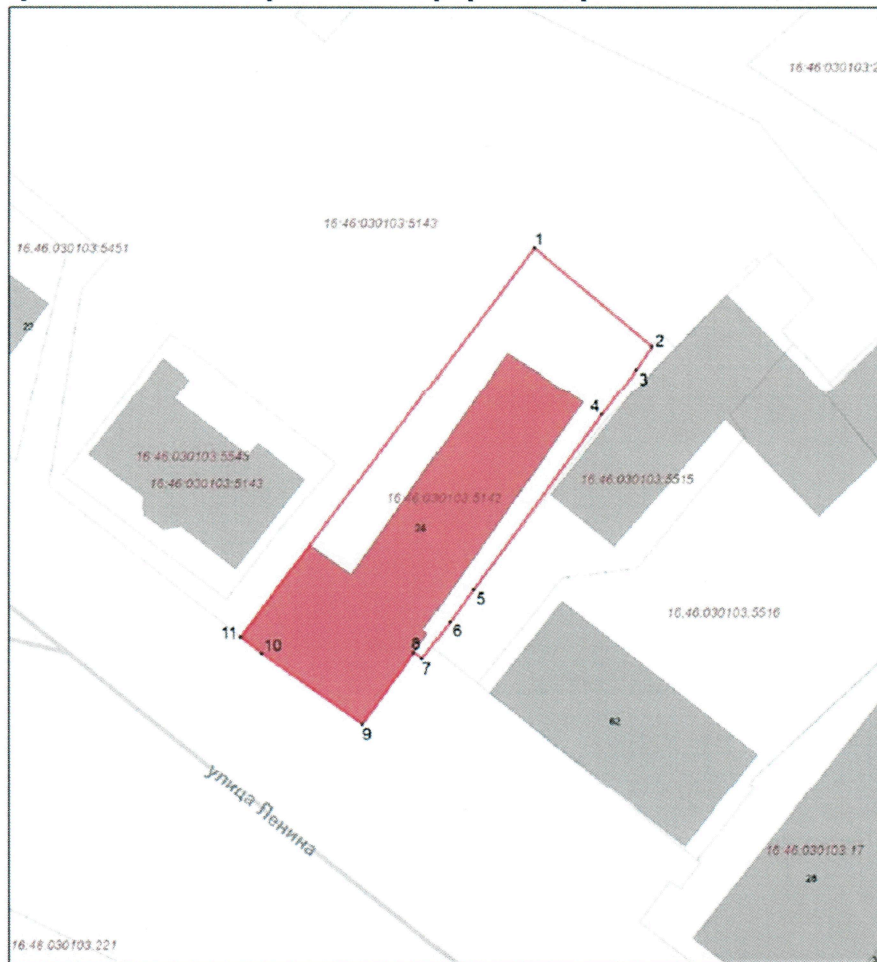
Карта (схема) границ территории объекта культурного наследия
регионального значения «Здание ремесленного училища», 1897-1899 годы,
расположенного по адресу: Республика Татарстан, Бугульминский
муниципальный район, г. Бугульма, ул. В. Ленина, д. 24

Масштаб 1:600

Границы территории объекта культурного наследия регионального значения «Здание ремесленного училища», 1897-1899 годы, расположенного по адресу: Республика Татарстан, Бугульминский муниципальный район, г. Бугульма, ул. В. Ленина, д. 24, проходят:

Прохождение границы		Описание прохождения границы
от точки	до точки	
1	2	3
1	2	от точки 1 с координатами 336972.15; 2349985.58 в юго-восточном направлении протяженностью 19,66 м до точки 2;
2	3	от точки 2 в юго-западном направлении протяженностью 3,57 м до точки 3;
3	4	от точки 3 в юго-западном направлении протяженностью 7,23 м до точки 4;
4	5	от точки 4 в юго-западном направлении протяженностью 27,82 м до точки 5;
5	6	от точки 5 в юго-западном направлении протяженностью 5,13 м до точки 6;
6	7	от точки 6 в юго-западном направлении протяженностью 5,88 м до точки 7;
7	8	от точки 7 в северо-западном направлении протяженностью 1,29 м до точки 8;
8	9	от точки 8 в юго-западном направлении протяженностью 11,29 м до точки 9;
9	10	от точки 9 в северо-западном направлении протяженностью 15,76 м до точки 10;
10	11	от точки 10 в северо-западном направлении протяженностью 3,4 м до точки 11;
11	1	от точки 11 в северо-восточном направлении протяженностью 62,41 м до точки 1.

№ точки	Координаты точки в местной системе координат (МСК-16)	
	X	Y
1	336972.15	2349985.58
2	336959.51	2350000.64
3	336956.54	2349998.66
4	336950.83	2349994.23
5	336928.33	2349977.86
6	336924.19	2349974.83
7	336919.44	2349971.37
8	336920.22	2349970.34
9	336911.08	2349963.71
10	336920.12	2349950.80
11	336922.23	2349948.13
1	336972.15	2349985.58

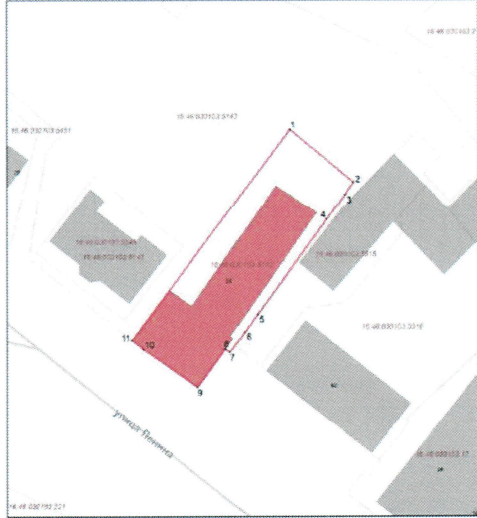
-объект культурного наследия</p> <p>Рис.1. Местоположение объекта</p>

№ п/п	Предмет охраны	Фотофиксация основных элементов/графические материалы
1.	Местоположение и градостроительные характеристики здания, участвующего в формировании фронта застройки ул. В. Ленина

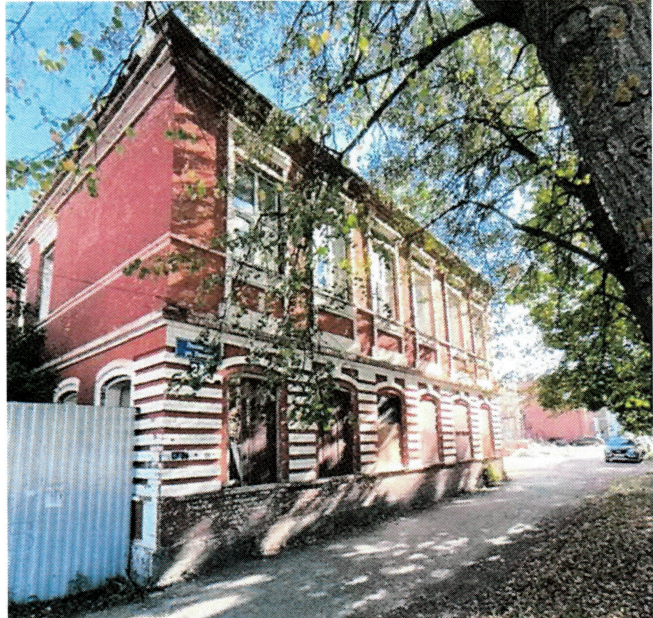
<p>Рис.2. Общий вид</p>

2.	<p>Объёмно-пространственная композиция кирпичного двухэтажного с одноэтажной дворовой частью здания, Г-образного в плане, в том числе его габариты, высотные отметки по венчающим карнизам</p>

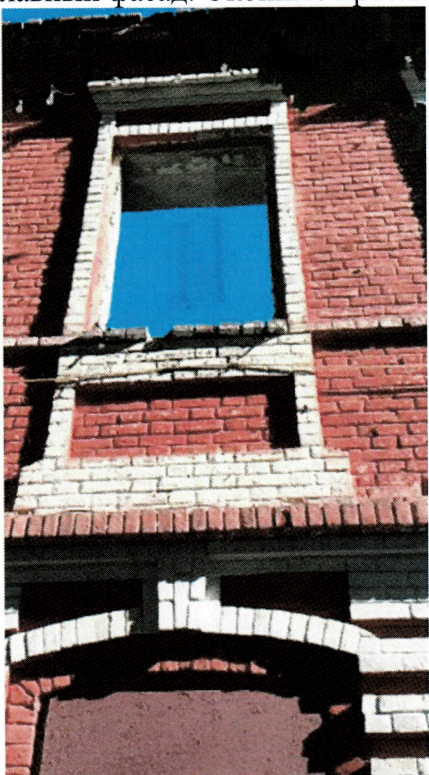
<p>Рис.5. Оконный проем</p>

3.	<p>Композиционное решение и архитектурно-художественное оформление фасадов, в том числе местоположение, форма, размер, архитектурное оформление оконных и дверных входных проёмов с лучковыми и прямыми клинчатыми перемычками, ленточный римский руст по первому этажу и оконные наличники с прямыми сандриками, подоконными и надоконными филёнками второго этажа главного фасада по ул. В. Ленина; междуэтажный карниз, кирпичный поясok под оконными проемами второго этажа, венчающий карниз основного двухэтажного объёма; венчающий карниз с поребриком дворового крыла здания в глубине квартала.</p>	  <p>Рис.4. Вид в северо-восточном направлении на главный фасад. Оконные проемы</p>

3. Композиционное решение и архитектурно-художественное оформление фасадов, в том числе местоположение, форма, размер, архитектурное оформление оконных и дверных входных проёмов с лучковыми и прямыми клинчатыми перемычками, ленточный римский руст по первому этажу и оконные наличники с прямыми сандриками, подоконными и надоконными филёнками второго этажа главного фасада по ул. В. Ленина; междуэтажный карниз, кирпичный пояс под оконными проемами второго этажа, венчающий карниз основного двухэтажного объёма; венчающий карниз с поребриком дворового крыла здания в глубине квартала.

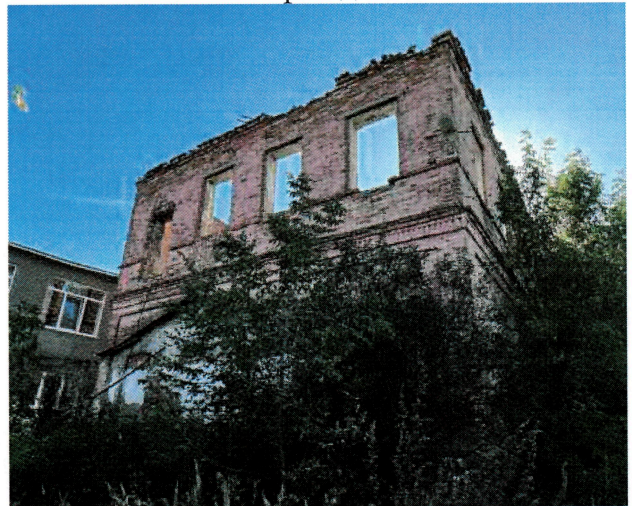
Рис.11. Вид в южном направлении на дворový фасад

<p>4.</p>	<p>Материал и характер отделки фасадных поверхностей (нештукатуренная кирпичная кладка под покраску). Колористическое решение.</p>
