О включении выявленного объекта культурного наследия «Здание реального училища», вторая пол. XIX в., расположенного по адресу: Республика Татарстан, Бугульминский район, г. Бугульма, ул. Октябрьская, д. 4, в единый государственный реестр объектов культурного наследия (памятников истории и культуры) народов Российской Федерации в качестве объекта культурного наследия регионального значения «Здание реального училища (бывший казенный винный склад)», вторая пол. XIX в., 1908 г., расположенного по адресу: Республика Татарстан, Бугульминский муниципальный район, г. Бугульма, ул. Октябрьская, д. 4, утверждении границ его территории и предмета охраны

Границы территории

Предмет охраны*

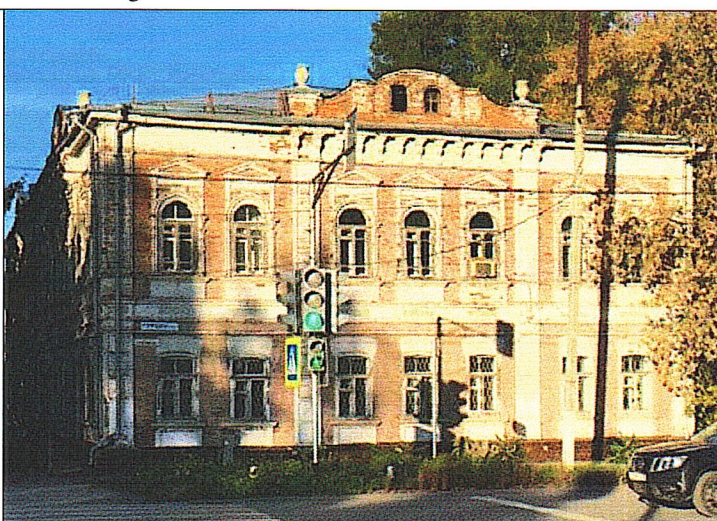
3.	<p>Конфигурация, материал крыши, высотные отметки по коньку и аттикам</p>

3. Конфигурация, материал крыши, высотные отметки по коньку и аттикам.
4. Композиционное решение и архитектурно-художественное оформление фасадов, в том числе местоположение, форма, размер, художественное оформление:

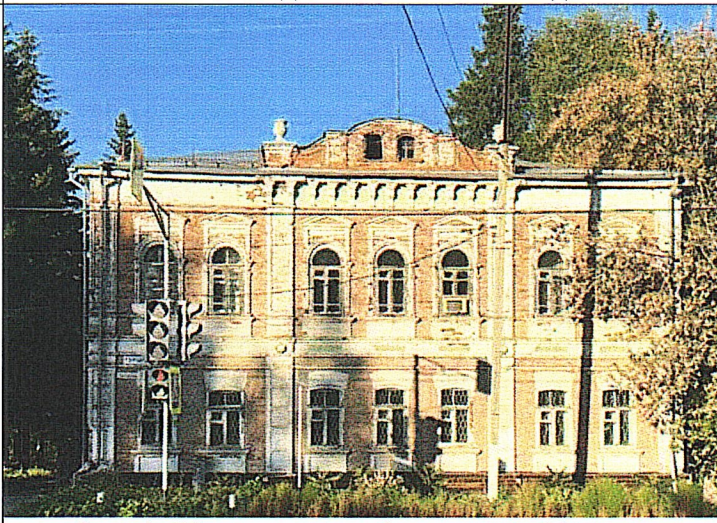
<p style="text-align: center;">Рис. 4. Юго-западный фасад по ул. Герцена</p>

4.	<p>Композиционное решение и архитектурно-художественное оформление фасадов, в том числе местоположение, форма, размер, художественное оформление:</p> <ul style="list-style-type: none"> - фасад по ул. Герцена, раскрепованный филенчатыми лопатками на три части, окна первого этажа с лучковыми перемычками подоконными филенчатыми нишами, окна второго этажа с арочными перемычками, обрамленные высокими наличниками с треугольным сандриком-фронтоном; междуэтажный карниз с кессонированным фризом; венчающий карниз со стилизованными модульонами в центральной части; вогнуто-выпуклые аттики с люкарной над центральной частью с тумбами по краям и

- фасад по ул. Герцена, раскрепованный филёнчатыми лопатками на три части, окна первого этажа с лучковыми перемычками, подоконными филёнчатыми нишами, окна второго этажа с арочными перемычками, обрамленные высокими наличниками с треугольным сандриком-фронтоном; междуэтажный карниз с кессонированным фризом; венчающий карниз со стилизованными модульонами в центральной части; вогнуто-выпуклые аттики с люкарной над центральной частью с тумбами по краям и вазонами;

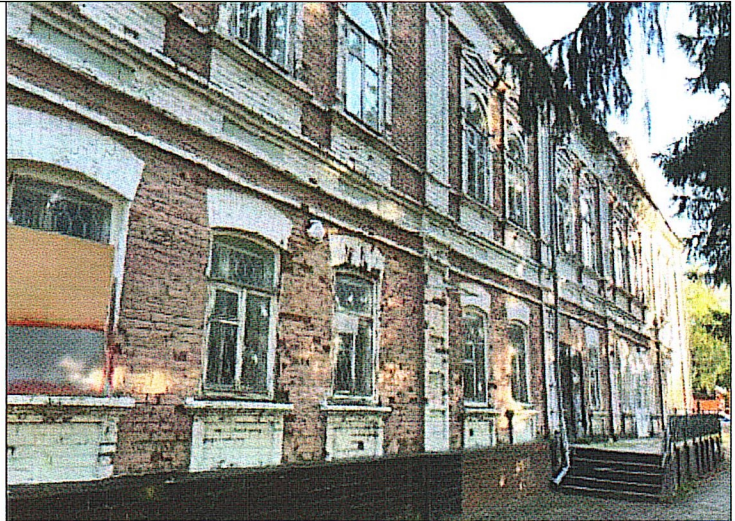
Рис. 6. Северо-западный фасад по ул. Октябрьской

- фасад по ул. Октябрьской, дважды повторяющий оформление фасада по ул. Герцена, местоположение центрального входа по центральной оси правой части северо-западного фасада;
- венчающий карниз и окна с лучковыми перемычками на торцевых фасадах;
- окна с лучковыми перемычками исторической части дворового фасада

- фасад по ул. Октябрьской, дважды повторяющий оформление фасада по ул. Герцена, местоположение центрального входа по центральной оси правой части северо-западного фасада;

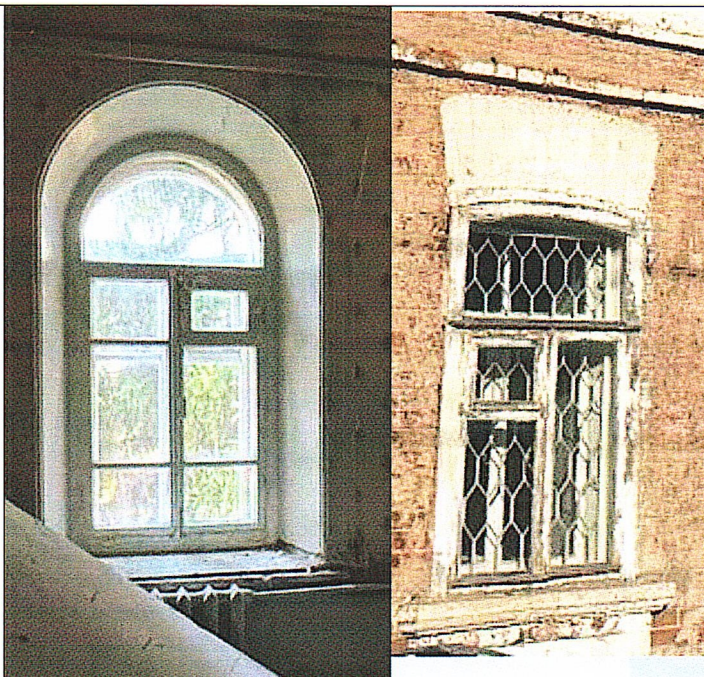
Рис. 12. Оконные заполнения

5. Деревянные оконные заполнения: первый этаж – пятичастная расстекловка с форточкой; второй этаж – семичастная с арочным верхом

- венчающий карниз и окна с лучковыми перемычками на торцевых фасадах;
 - окна с лучковыми перемычками исторической части дворового фасада.
5. Деревянные оконные заполнения: первый этаж – пятичастная расстекловка с форточкой; второй этаж – семичастная с арочным верхом.

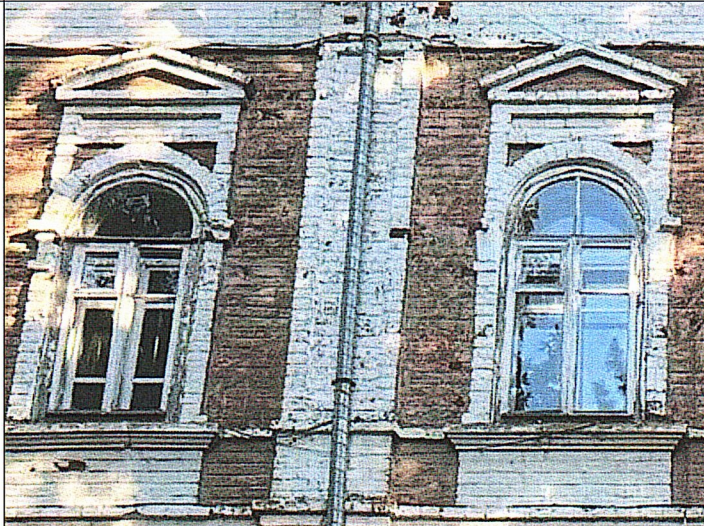
Рис. 13. Отделка поверхностей (фрагмент фасада)

6. Материал отделки фасадных поверхностей – обмазка по кирпичу

6. Материал отделки фасадных поверхностей – обмазка по кирпичу.
7. Пространственно-планировочная структура интерьеров в пределах капитальных стен, конструкция перекрытий подвала – кирпичные своды с распалубками.
