ПРИКАЗ

О включении выявленного объекта культурного наследия «Здание пожарной части. Кон.19-нач.20вв.», расположенного по адресу: Республика Татарстан, Лаишевский муниципальный район, г. Лаишево, ул. Ленина, 19, в единый государственный реестр объектов культурного наследия (памятников истории и культуры) народов Российской Федерации в качестве объекта культурного наследия регионального значения «Здание пожарной каланчи и пожарного обоза», 1876 г., конец XIX в., расположенного по адресу: Республика Татарстан, Лаишевский муниципальный район, г. Лаишево, ул. Ленина, д. 22, утверждении границ его территории и предмета охраны

Границы территории

Предмет охраны*

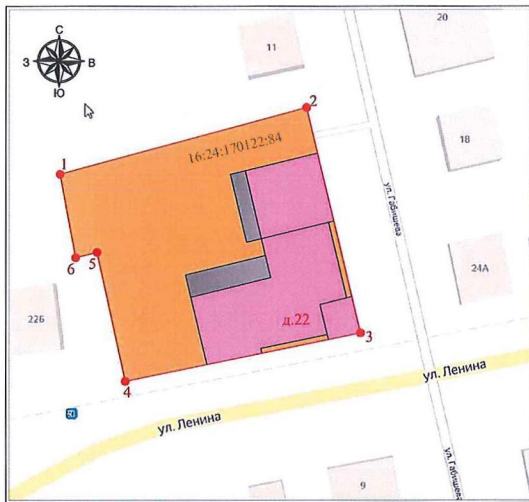
Карта (схема) границ территории
объекта культурного наследия регионального значения
«Здание пожарной каланчи и пожарного обоза», 1876 г., конец XIX в.,
расположенного по адресу: Республика Татарстан, Лаишевский муниципальный
район, г. Лаишево, ул. Ленина, д. 22

Масштаб 1: 500

Текстовое описание границ территории
 объекта культурного наследия регионального значения «Здание пожарной каланчи
 и пожарного обоза», 1876 г., конец XIX в., расположенного по адресу: Республика
 Татарстан, Лаишевский муниципальный район, г. Лаишево, ул. Ленина, д. 22

Границы территории объекта культурного наследия регионального значения
 «Здание пожарной каланчи и пожарного обоза», 1876 г., конец XIX в.,
 расположенного по адресу: Республика Татарстан, Лаишевский муниципальный
 район, г. Лаишево, ул. Ленина, д. 22, проходят:

Прохождение границы		Описание прохождения границы
от точки	до точки	
1	2	от точки 1 на 47.89 метра по границе земельного участка с кадастровым номером 16:24:170122:84 до точки 2;
2	3	от точки 2 на 43.23 метра по границе земельного участка с кадастровым номером 16:24:170122:84 до точки 3;
3	4	от точки 3 на 45.02 метра по границе земельного участка с кадастровым номером 16:24:170122:84 до точки 4;
4	5	от точки 4 на 24.60 метра по границе земельного участка с кадастровым номером 16:24:170122:84 до точки 5;
5	6	от точки 5 на 4.17 метра по границе земельного участка с кадастровым номером 16:24:170122:84 до точки 6;
6	1	от точки 6 на 15.81 метра по границе земельного участка с кадастровым номером 16:24:170122:84 до точки 1.

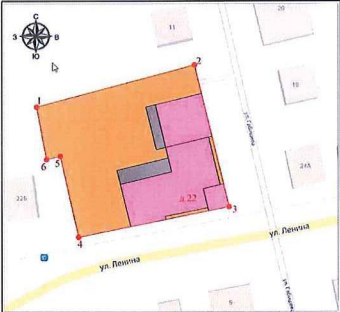
- дворовые фасады (позднее наложение)</p> <p>Рис. 1. Местоположение объекта</p>
2.	Композиционная значимость (роль) в структуре окружающего природного и культурного ландшафта: локальная архитектурная и градостроительная доминанта

1. Градостроительные характеристики: местоположение памятника: на пересечении исторических красных линий улиц Ленина и Габишева.

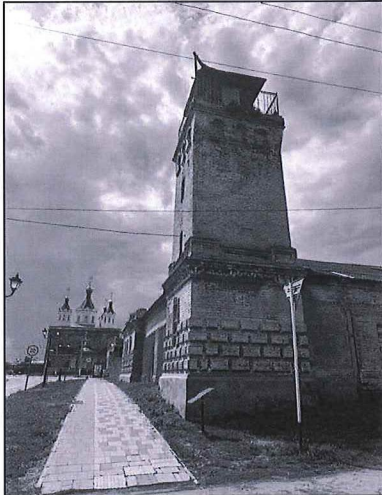
<p>Рис. 2. Объект исследования. Общий вид, объемно-пространственная композиция</p>

2. Композиционная значимость (роль) в структуре окружающего природного и культурного ландшафта: локальная архитектурная и градостроительная доминанта.

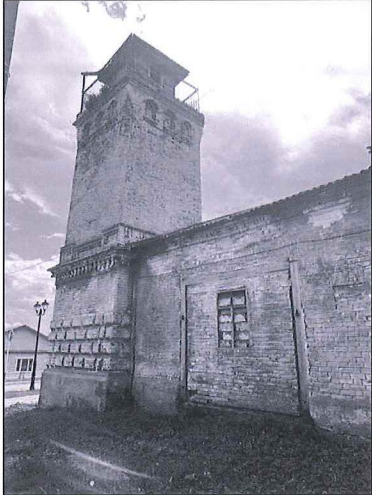
<p>Рис. 3. Объект исследования. Фасад со стороны улицы Габешева. Кирпичная пожарная каланча, объемно-пространственная композиция</p>
<p>4.</p>	<p>Архитектурные и конструктивные характеристики: объемно-пространственная композиция памятника: «Г» образное в плане одноэтажное кирпичное здание под скатной кровлей с угловым акцентом 3-х ярусной пожарной каланчи (два кирпичных яруса, верхний ярус дощатая смотровая будка), ризалитами зданий для служащих (пожарных) и западающими объемами холодных помещений и конюшен, объединенных единой отметкой по карнизу</p>

3. Габариты, силуэт памятника: в пределах исторических кирпичных стен.

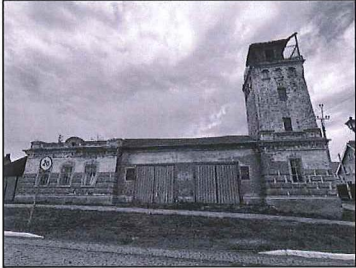
<p>Рис. 5. Объект исследования. Главный фасад со стороны улицы Ленина</p>

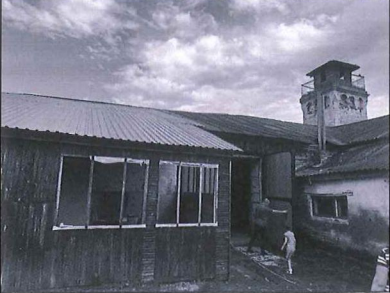
<p>Рис. 6. Объект исследования. Современное состояние дворового фасада с поздними наслоениями</p>

5. Крыша: конфигурация кровли (скатная); высотные отметки по коньку; материал конструкций (стропила и обрешетка деревянные); характер кровельного покрытия (гладкое металлическое покрытие с фальцевым соединением); печные трубы утрачены.

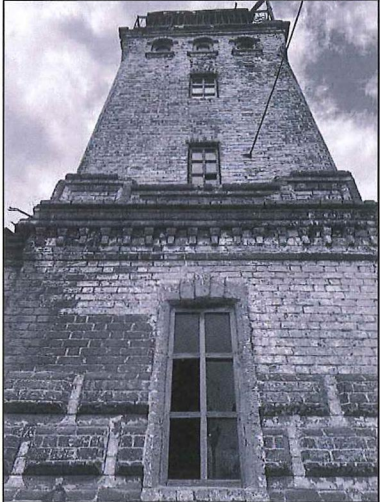
<p>Рис. 7. Объект исследования. Фасад со стороны улицы Габишева. Кирпичная пожарная каланча. Обрез цоколя, квадратый руст, городчатый пояс, прямоугольные ширинки</p>

6. Композиция и архитектурно-художественное оформление фасадов, включая местоположение, форму и размер световых и ложных оконных и дверных проемов, распашных ворот, обреза доколя, ризалитов, квадратного руста, наличников с веерным замковым камнем, прямоугольных ширинок, городчатого пояса, сандриков и подоконных полочек, многообломного межэтажного пояса 1-го яруса пожарной каланчи и венчающего карниза, аттика с парапетной стеной на тумбах с полуциркулярной вставкой по середине и окном Люкарна в тимпане, характерного для крепостной архитектуры утолщения 2-го яруса пожарной каланчи относительно основной поверхности с усеченными гранями яруса, металлическое ограждение смотровой площадки.

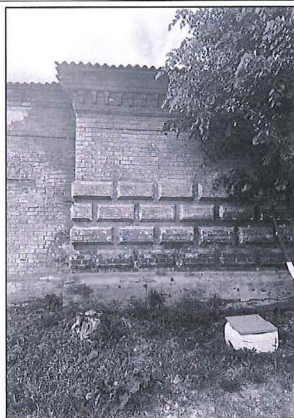
Рис. 9. Фрагмент фасада объекта исследования

7. Отделка фасадной поверхности: лицевая кирпичная кладка с расшивкой швов, квадратный руст; колористическое решение: натуральный цвет глиняного кирпича

7. Отделка фасадной поверхности: лицевая кирпичная кладка с расшивкой швов, квадратный руст; колористическое решение: натуральный цвет глиняного кирпича.

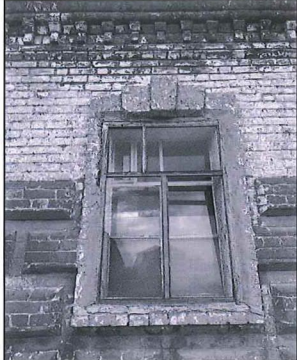
<p>Рис. 11. Главный фасад со стороны улицы Ленина. Столярное заполнение оконного проема, наличник с замковым камнем, рустовка и городчатый пояс</p>
9.	<p>Конструктивная схема памятника: бескаркасная с несущими кирпичными стенами из брускового и лекального глиняного кирпича на песчано-известковом растворе; местоположение продольных и поперечных несущих стен и тип материала изготовления (кирпичная кладка); перекрытия: плоские; тип перемычек: клинчатые</p>

8. Заполнение проёмов распашных ворот: столярное (дощатое), сопутствующие элементы (металлические петли и опоры (кулаки); заполнение оконных проемов: многочастное, столярное.

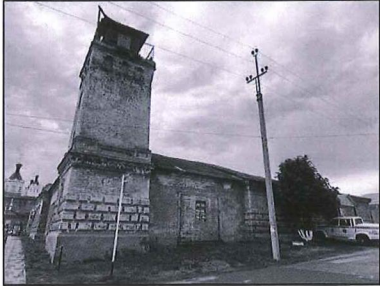
<p>Рис. 12. Общий вид, объемно-пространственная композиция</p>

9. Конструктивная схема памятника: бескаркасная с несущими кирпичными стенами из брускового и лекального глиняного кирпича на песчано-известковом растворе; местоположение продольных и поперечных несущих стен и тип материала изготовления (кирпичная кладка); перекрытия: плоские; тип перемычек: клинчатые.

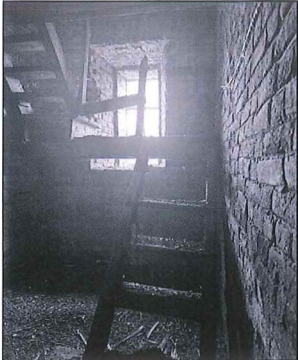
<p data-bbox="459 495 929 545">Рис. 13. Современное состояние интерьера. Межэтажная деревянная лестница пожарной каланчи</p>
11.	Кирпичные печи: местоположение и материал

10. Лестница пожарной каланчи: материал (дерево).

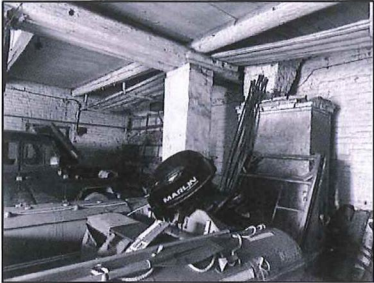
<p data-bbox="470 878 921 964">Рис. 14. Современное состояние интерьера. Перекрытие по деревянным балкам-матицам. Кирпичные несущие колонны и кирпичная русская печь</p>

11. Кирпичные русские печи: местоположение и материал.
