ПРИКАЗ

№ 23-П

О включении выявленного объекта культурного наследия «Комплекс зданий земской больницы», 1906 г., расположенного по адресу: Республика Татарстан, Актанышский район, с. Поисево, в единый государственный реестр объектов культурного наследия (памятников истории и культуры) народов Российской Федерации в качестве объекта культурного наследия регионального значения «Комплекс зданий земской больницы», 1906 г., расположенного по адресу: Республика Татарстан, Актанышский муниципальный район, с. Поисево, ул. М. Шакирова, д.124, литеры Б, В, утверждении границ его территории и предмета охраны

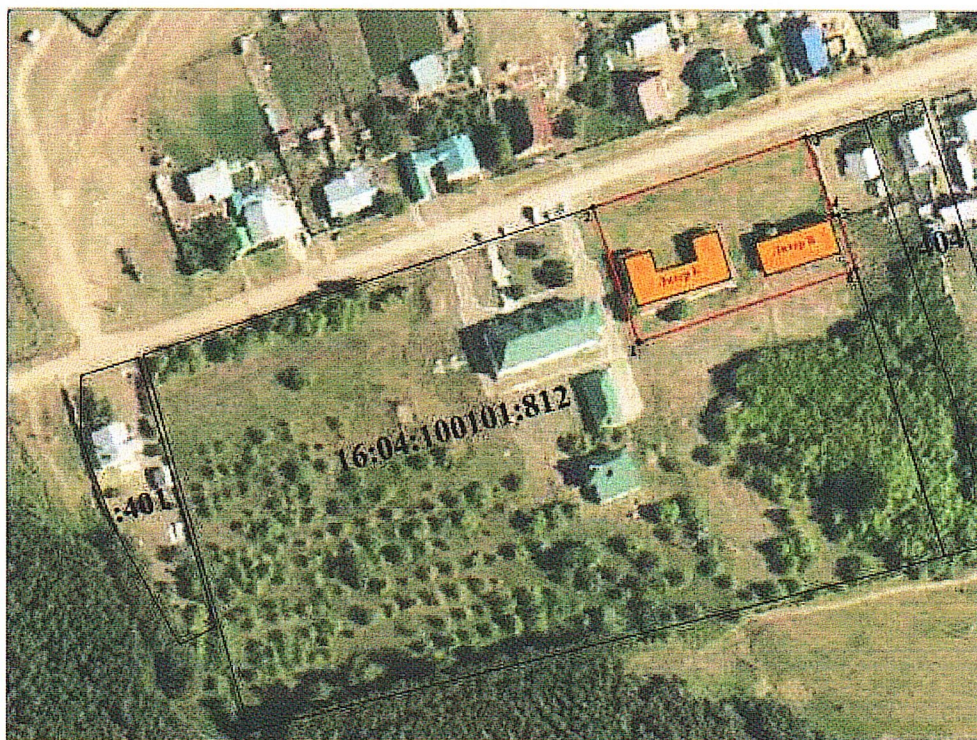
Карта (схема) границ территории
объекта культурного наследия регионального значения
«Комплекс зданий земской больницы», 1906 г., расположенного по адресу:
Республика Татарстан, Актанышский муниципальный район, с. Поисево,
ул. М. Шакирова, д.124, литеры Б, В

Прохождение границы		Описание прохождения границы
от точки	до точки	
1	2	от точки 1 в юго-восточном направлении по кадастровой границе земельного участка до точки 2 в сторону ул. Пушкина;
2	7	от точки 2 в северном направлении по кадастровой границе земельного участка до точки 7, расположенной вдоль ул. Пушкина;
7	8	от точки 7 в северо-западном направлении параллельно ул. Горького до точки 8, расположенной по кадастровой границе земельного участка;
8	1	от точки 8 в юго-западном направлении по внутриквартальной границе участка до точки 1.

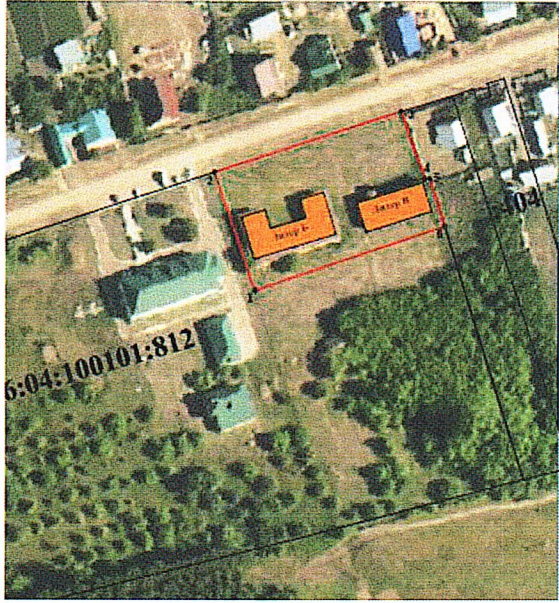
№	Предмет охраны	Фотофиксация основных элементов/графические материалы
1.	<p>Местоположение комплекса с отступом от красной линии ул. М. Шакирова, градостроительные и композиционные характеристики в структуре исторической застройки</p>

-объект культурного наследия Литер Б - «Корпус 1», 1906 г. Литер В - «Корпус 2», 1906 г.</p> <p style="text-align: center;">Рис.1. Местоположение комплекса</p>
2.	<p>Композиционная, объемно-планировочная структура ансамбля Комплекс зданий земской больницы с расположенными в непосредственной близости объектами: 1. «Корпус 1», 1906 г. (литер Б). 2. «Корпус 2», 1906 г. (литер В).</p>

1. Местоположение комплекса с отступом от красной линии ул. М. Шакирова, градостроительные и композиционные характеристики в структуре исторической застройки.

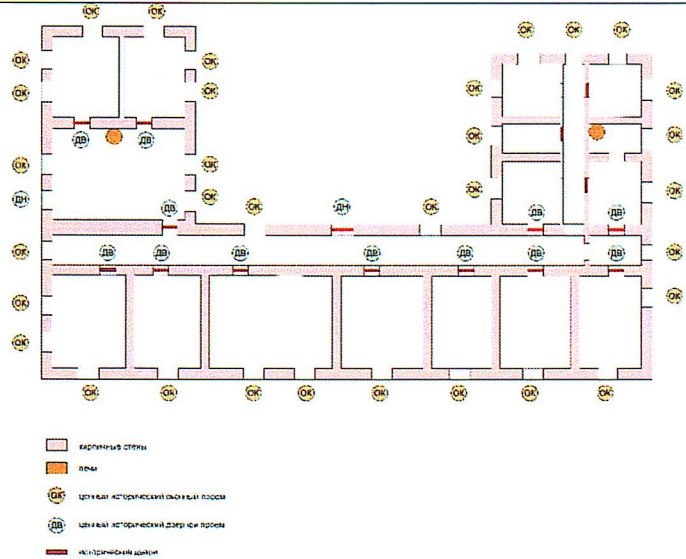
Рис.5. Конструктивная схема

3. Конструктивная схема:
 подлинные кирпичные стены;
 подлинные кирпичные
 перемычки проемов; печи

3. Конструктивная схема: подлинные кирпичные стены; подлинные кирпичные перемычки проемов; печи.

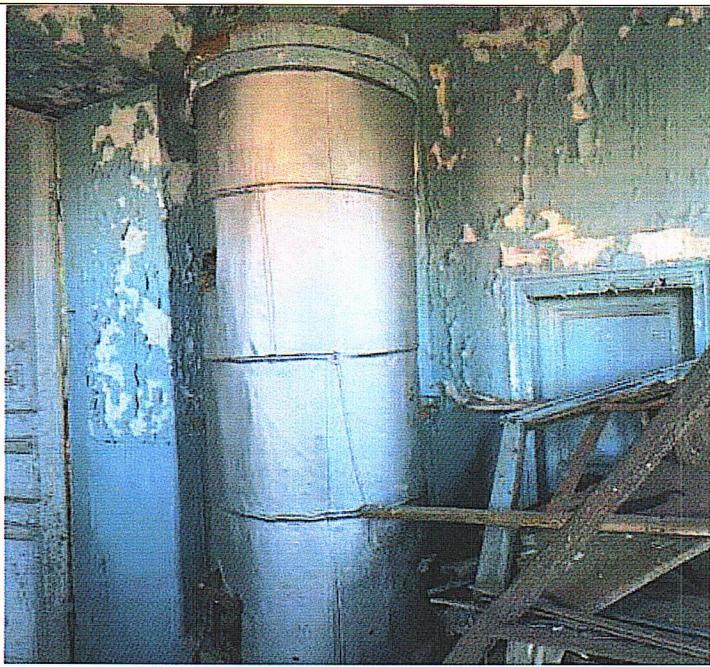
4.	<p>Историческая конфигурация, высотные отметки и конструктивное решение вальмовой крыши, материал кровли - листовое кровельное железо с двойным фальцем, историческая система водоотведения, слуховое окно с треугольным фронтоном</p>	<p data-bbox="1018 831 1182 864">Рис.6. Печь</p>

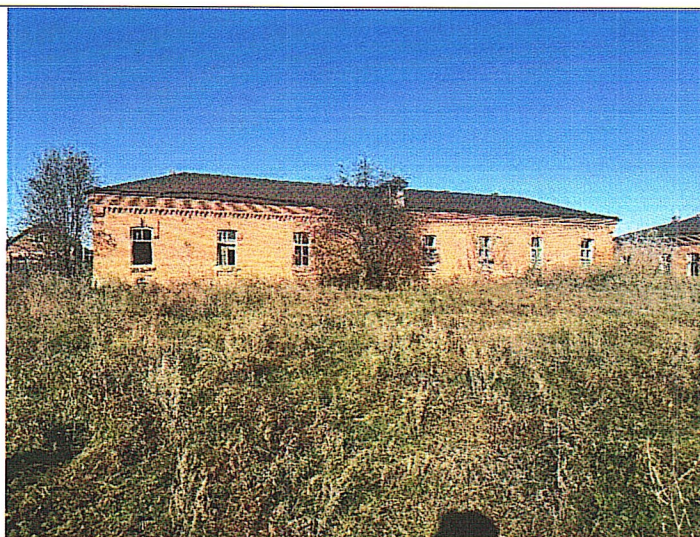
Рис.9. Юго-западный фасад

1) Юго-западный фасад: оконные проемы лучковой формы с клинчатым сандриком с ушками и подоконной полочкой и нишей, профилированный выступающий карниз со ступенчатыми кронштейнами;

1) Юго-западный фасад: оконные проемы лучковой формы с клинчатым сандриком с ушками и подоконной полочкой и нишей, профилированный выступающий карниз со ступенчатыми кронштейнами;

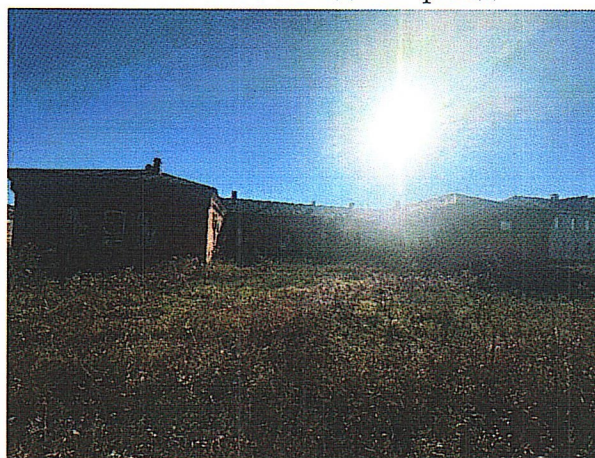
Рис.10. Северо-западный фасад

3) Северо-западный фасад: оконные проемы лучковой формы с клинчатым сандриком с ушками и подоконной полочкой и нишей, профилированный выступающий карниз со ступенчатыми кронштейнами;

3) Северо-западный фасад: оконные проемы лучковой формы с клинчатым сандриком с ушками и подоконной полочкой и нишей, профилированный выступающий карниз со ступенчатыми кронштейнами;

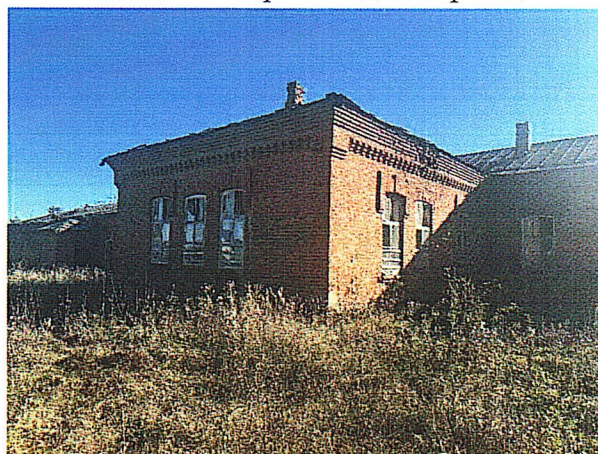
Рис.11. Фрагмент северного фасада

4) Северо-восточный фасад: оконные проемы лучковой формы с клинчатым сандриком с ушками и подоконной полочкой и нишей, профилированный выступающий карниз со ступенчатыми кронштейнами

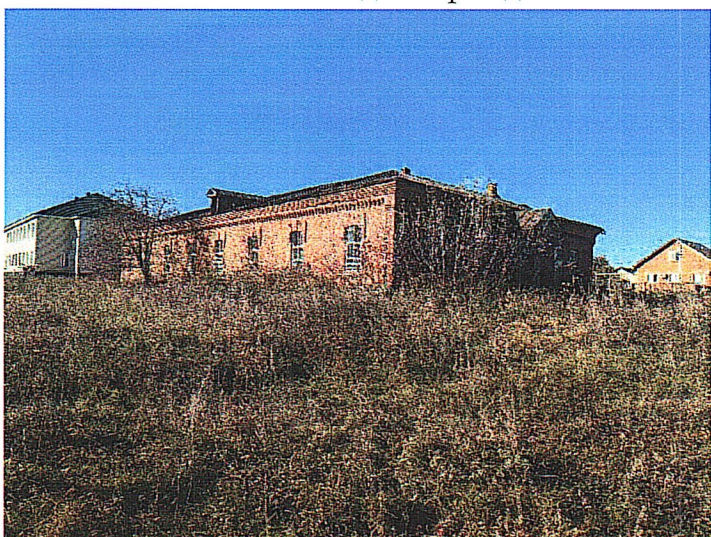
Рис.18. Юго-восточный фасад

2) Юго-восточный фасад: оконные проемы лучковой формы с клинчатым сандриком с ушками и подоконной полочкой и нишей, профилированный выступающий карниз со ступенчатыми кронштейнами;

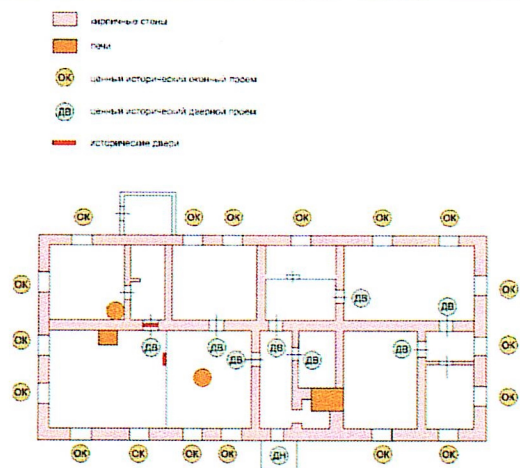
Рис.4. Конструктивная схема

3. Конструктивная схема:
 подлинные кирпичные стены;
 подлинные кирпичные
 перемычки проемов; печи

3. Конструктивная схема: подлинные кирпичные стены; подлинные кирпичные перемычки проемов; печи.

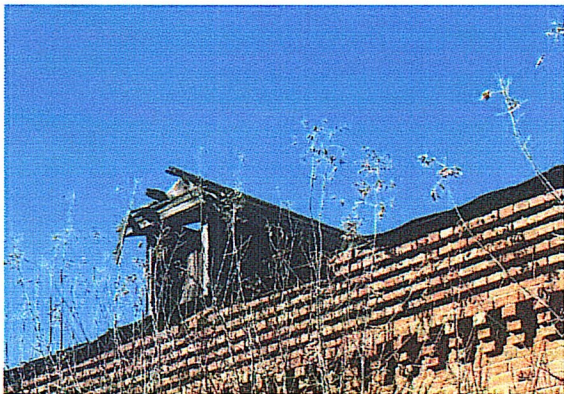
<p>Рис.8. Слуховое окно</p>

4.	<p>Историческая конфигурация, высотные отметки и конструктивное решение вальмовой крыши, материал кровли - листовое кровельное железо с двойным фальцем, слуховое окно</p>

4. Историческая конфигурация, высотные отметки и конструктивное решение вальмовой крыши, материал кровли - листовое кровельное железо с двойным фальцем, слуховое окно.

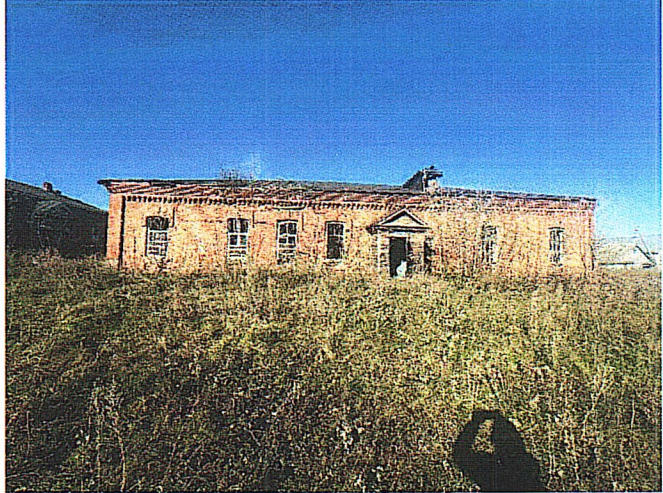
<p>Рис.9. Юго-восточный фасад</p>

5.	<p>Архитектурные решения: отделка и архитектурные детали фасадов: лицевой кирпич.</p> <p>1) Юго-западный фасад: оконные проемы лучковой формы с клинчатым сандриком с ушками и подоконной полочкой и нишей, профилированный выступающий карниз со ступенчатыми кронштейнами;</p> <p>2) Юго-восточный фасад: оконные проемы лучковой формы с клинчатым сандриком с ушками и подоконной полочкой и нишей, профилированный выступающий карниз со ступенчатыми кронштейнами;</p> <p>3) Северо-западный фасад: оконные проемы лучковой формы с клинчатым сандриком с ушками и подоконной полочкой и нишей, профилированный выступающий карниз со ступенчатыми кронштейнами;</p> <p>4) Северо-восточный фасад: оконные проемы лучковой формы с клинчатым сандриком с ушками и подоконной полочкой и нишей, профилированный</p>

2) Юго-восточный фасад: оконные проемы лучковой формы с клинчатым сандриком с ушками и подоконной полочкой и нишей, профилированный выступающий карниз со ступенчатыми кронштейнами;

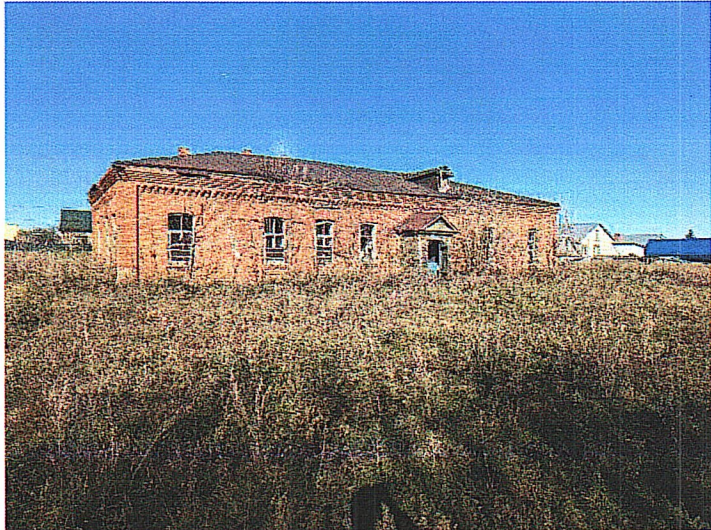
<p>Рис.10. Северо-восточный фасад</p>

4) Северо-восточный фасад: оконные проемы лучковой формы с клинчатым сандриком с ушками и подоконной полочкой и нишей, профилированный выступающий карниз со ступенчатыми кронштейнами.

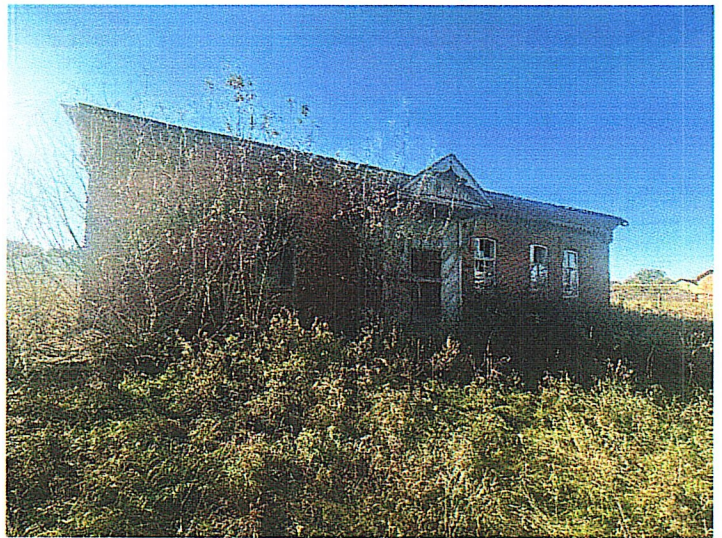
Рис.12. Западный фасад

3) Северо-западный фасад: оконные проемы лучковой формы с клинчатым сандриком с ушками и подоконной полочкой и нишей, профилированный выступающий карниз со ступенчатыми кронштейнами;

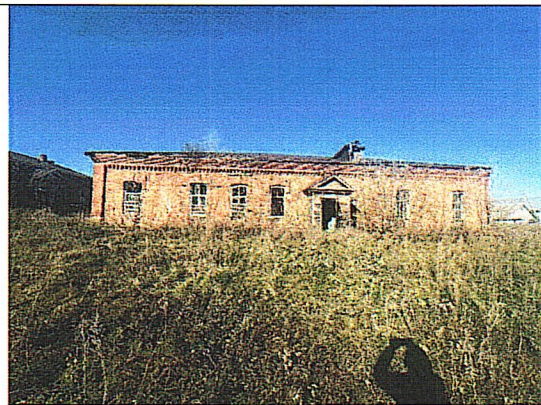
Рис.13. Оконные проемы

6. Местоположение, пропорции, геометрия и конструкция исторических заполнений оконных проемов — деревянные двойные рамы в отдельных коробках

6. Местоположение, пропорции, геометрия и конструкция исторических заполнений оконных проемов – деревянные двойные рамы в отдельных коробках.
