**ПРИКАЗ**

№ 823-П

О включении выявленного объекта культурного наследия «Церковь Христо - Рождественская», 1761 г., 1878 г., расположенного по адресу: Республика Татарстан, Камско - Устьинский район, с. Русские Буртасы, в единый государственный реестр объектов культурного наследия (памятников истории и культуры) народов Российской Федерации в качестве объекта культурного наследия регионального значения «Церковь Христо - Рождественская», 1761 г., 1878 г., расположенного по адресу: Республика Татарстан, Камско - Устьинский муниципальный район, д. Буртасы, ул. Нагорная, д. 1а, утверждении границ его территории и предмета охраны

### **Предмет охраны**

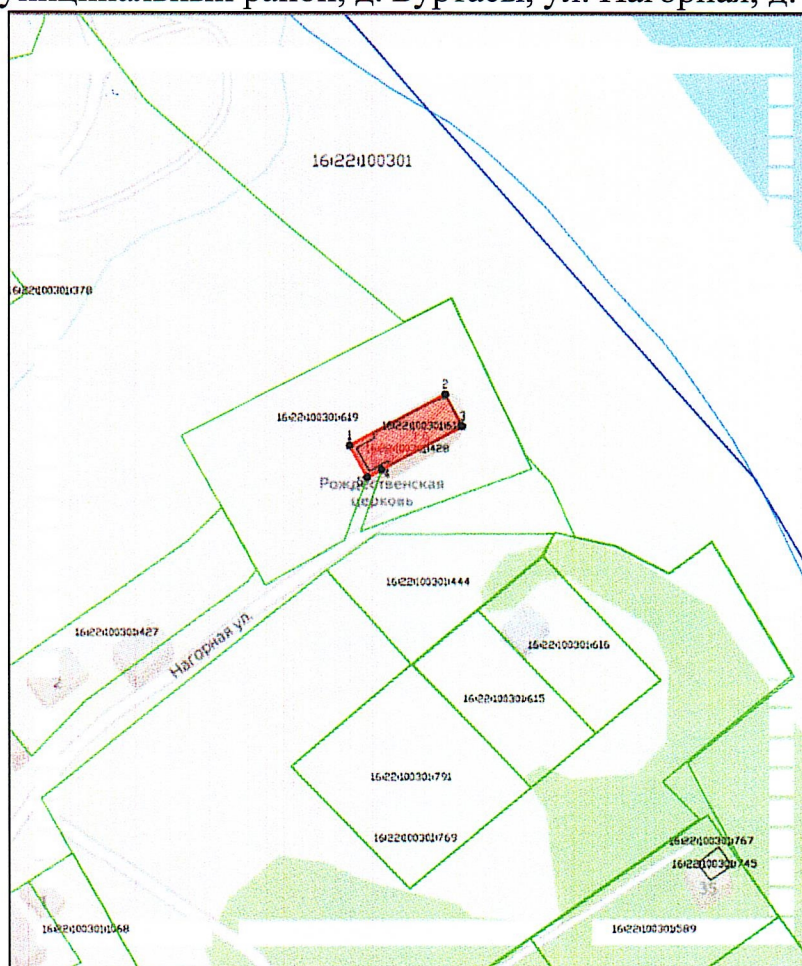
Карта (схема) границ территории объекта культурного наследия  
регионального значения «Церковь Христо - Рождественская», 1761 г., 1878 г.,  
расположенного по адресу: Республика Татарстан, Камско - Устьинский  
муниципальный район, д. Буртасы, ул. Нагорная, д. 1а

Границы территории объекта культурного наследия регионального значения  
«Церковь Христо - Рождественская», 1761 г., 1878 г., расположенного по адресу:  
Республика Татарстан, Камско - Устьинский муниципальный район, д. Буртасы,  
ул. Нагорная, д. 1а, проходят:

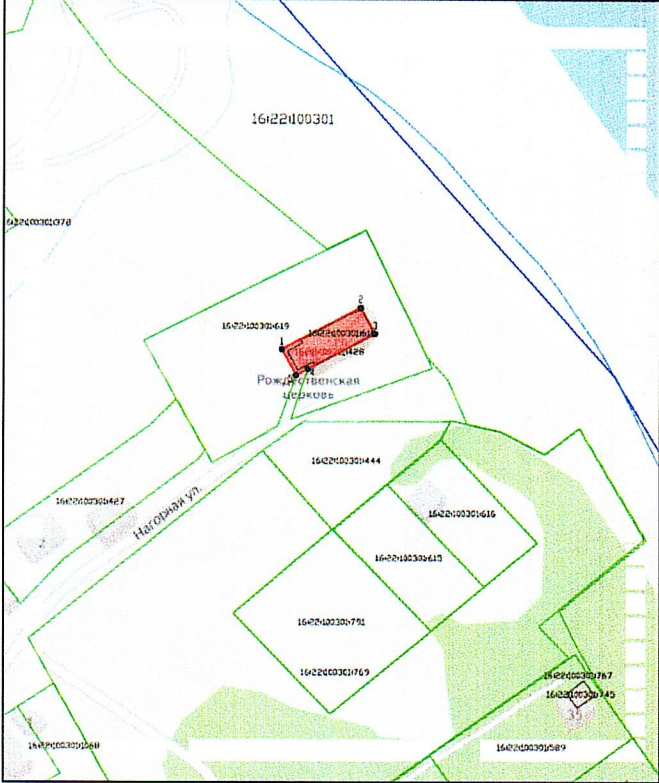
| №<br>п\п | Предмет охраны | Фотофиксация основных элементов/графические материалы |
|---|---|---|
| 1. | Местоположение объекта в восточной части с. Буртасы, по красной линии ул. Нагорной, у берега р. Волги | <p style="text-align: center;">Условные обозначения:<br/> <span style="display: inline-block; width: 20px; height: 10px; background-color: red; margin-right: 5px;"></span> - объект культурного наследия</p> <p style="text-align: center;">Рис.1. Местоположение объекта</p> |

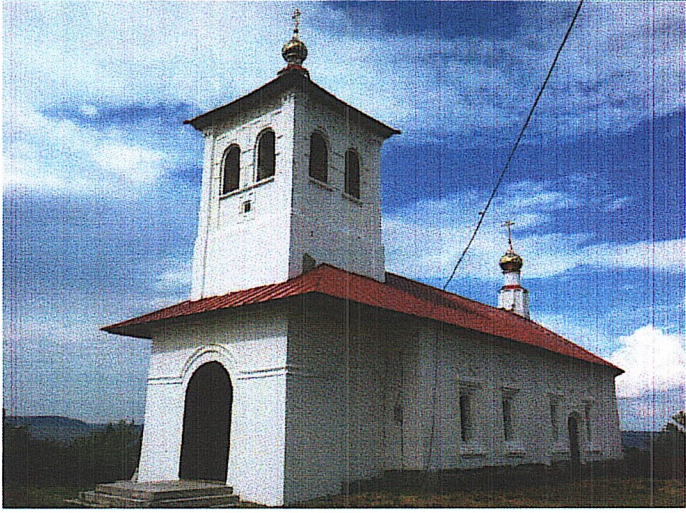
2. Объемно-пространственная композиция: конфигурация в плане: сложная форма; высотные отметки по верхней точке исторических объемов памятника; исторические объемы колокольни, трапезной, храмовой части. Габариты и силуэт.

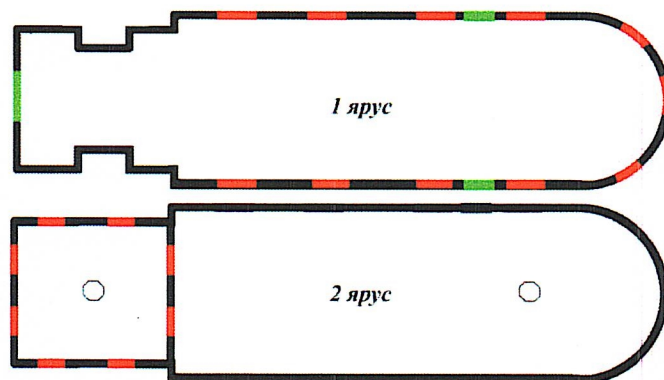
Рис.4. Схемы

- исторические капитальные стены
- исторические оконные проемы
- исторические дверные проемы

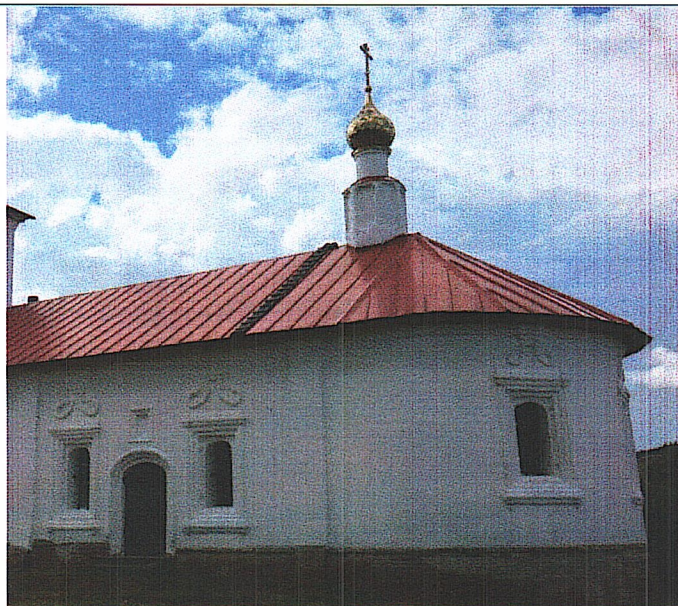
Рис.5. Вид с юга

3. Архитектурные конструктивные характеристики:
- 1) Храмовая часть: одноярусная храмовая часть в две световые оси; арочные оконные проемы; многопрофильные наличники окон с вензелями над окнами; разделительные лопатки; цоколь; арочный дверной проем в многопрофильном наличнике; ниша с наличником над дверным проемом; апсида в три световые оси с арочным завершением в многопрофильном наличнике с вензелями над окнами

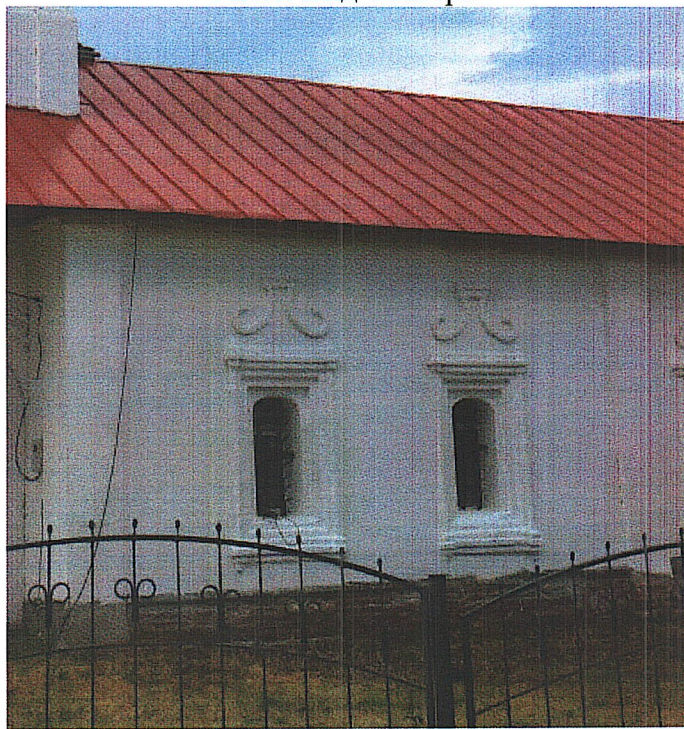
Рис.7. Вид с юга

2) Трапезная: трапезная в две световые оси; арочные оконные проемы; многопрофильные наличники окон с вензелями над окнами; разделительные лопатки

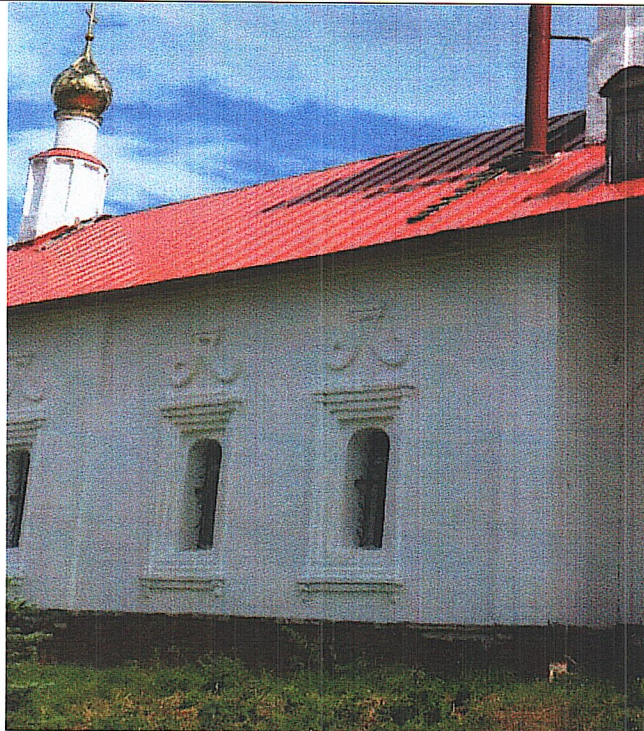
Рис.8. Вид с севера

3) Колокольня: два яруса. Первый ярус: арочный дверной проем в западной части с бровкой и горизонтальными тягами вдоль всего периметра колокольни; фальшдвери в северном и южном фасадах с бровкой и горизонтальными тягами вдоль всего периметра колокольни; межъярусный карниз. Второй ярус колокольни с двойными арочными проемами; угловые лопатки; ниши под проемами; плоские наличники проемов сложной геометрической формы; городчатый венчающий карниз; маленький квадратный проем в плоском наличнике сложной геометрической формы в западном фасаде; граненый барабан с нишами в гранях. Материал капитальных стен – окрашенный кирпич

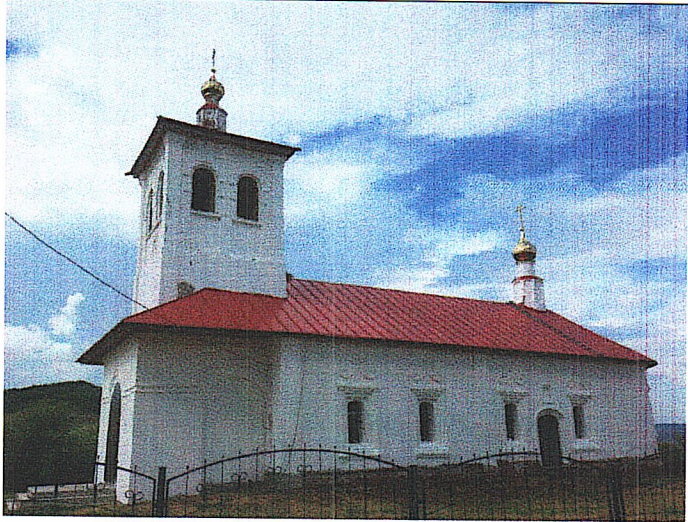
Рис.12. Крыша

| 4. | Крыша. Тип кровли —<br>двускатная. Материал —<br>листовое железо | |

4. Крыша. Тип кровли – двускатная. Материал – листовое железо.

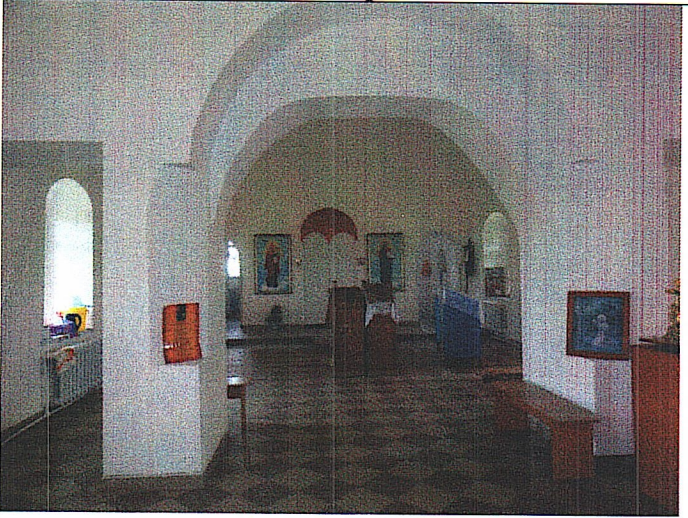
Рис.13. Своды

| 5. | Интерьеры. Своды | |

5. Интерьеры. Своды.
