**ПРИКАЗ**

О включении выявленного объекта культурного наследия «Церковь Св. князя Александра Невского», 1892-1894 гг., расположенного по адресу: Республика Татарстан, Верхне-услонский район, с. Большие Меми, в единый государственный реестр объектов культурного наследия (памятников истории и культуры) народов Российской Федерации в качестве объекта культурного наследия регионального значения «Церковь Св. князя Александра Невского», 1892 г., расположенного по адресу: Республика Татарстан, Верхнеуслонский муниципальный район, Большемеминовское сельское поселение, с. Большие Меми, ул. Центральная, утверждению границ его территории и предмета охраны

Приложение № 1  
к приказу Комитета  
Республики Татарстан по охране  
объектов культурного наследия  
от 06.08 2026 года № 484-П

**Предмет охраны\***

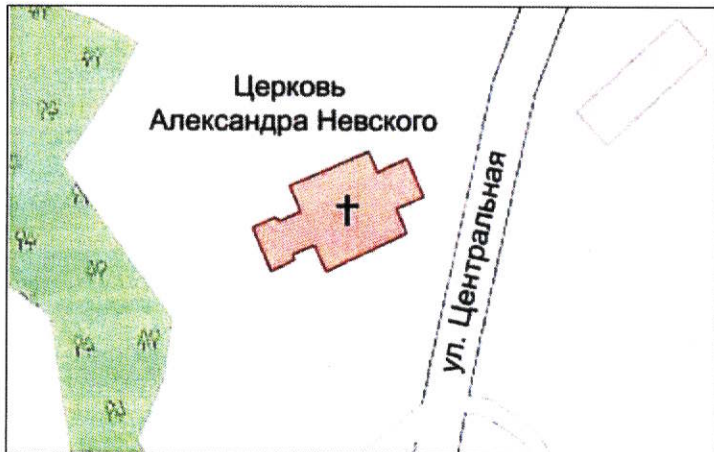
| № | Элементы предмета охраны | Изображение предмета охраны | | | | | | | | | | | | |
|---|---|---|--|---|--|---|--|---|--|---|--|---|--|---|
| 1. | Местоположение объекта по оси запад-восток в центре села Большие Меми, по ул. Центральная. |

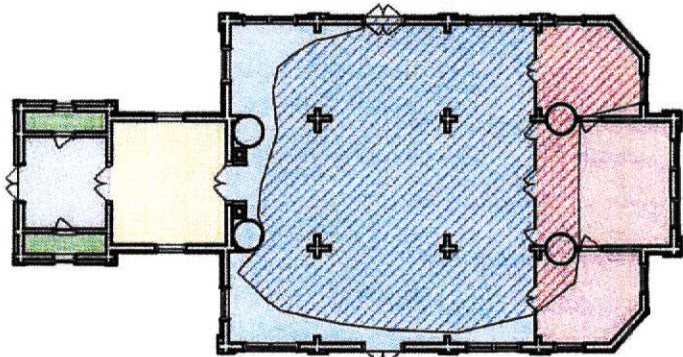
2. Объемно-пространственная композиция церкви - архитектурный тип  
«корабль», состоящая из основных объемов в одну линию: колокольня, трапезная,  
храмовая часть, три апсиды;

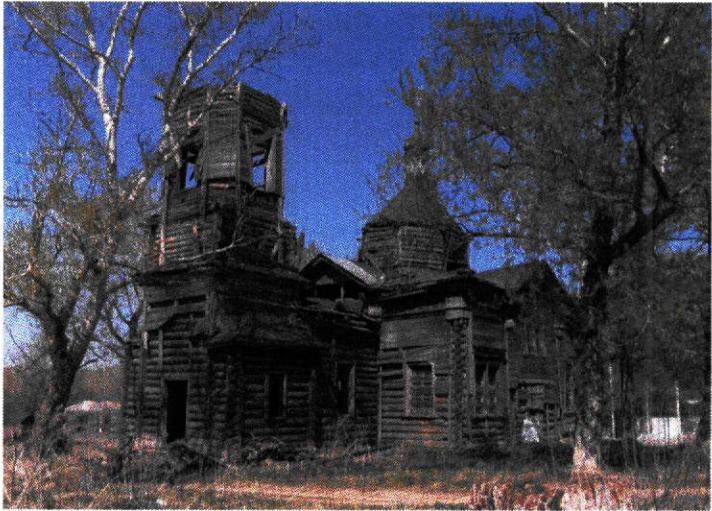
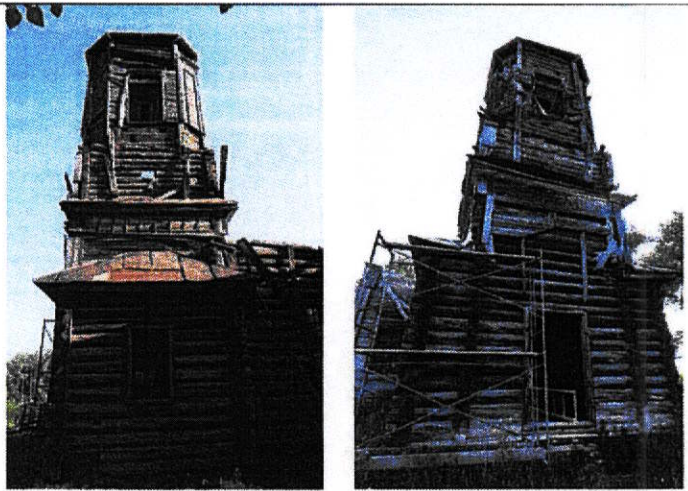
| 2.1. | <p>Колокольня:<br/> трехъярусная, состоящая из разновеликих четвериков и неправильного восьмерика звонницы с четырьмя проемами по сторонам света, с завершением шатровой крышей, граненой главкой на барабане и крестом (шатровая крыша, граненая главка на барабане и крест утрачены);<br/> второй ярус колокольни с окнами-бойницами на южной и северной сторонах;<br/> первый ярус дополнен с севера и юга приделами с высокими прямоугольными окнами по южному и северному фасадам;<br/> с глубоким крыльцом и навесом на двух деревянных столбах под двускатной крышей с западной стороны (крыльцо утрачено);</p> | |

Рис. 3 Общий вид с юго-запада

Рис. 4. Фрагмент южного и западного фасада

2.1. Колокольня:

трехъярусная, состоящая из разновеликих четвериков и неправильного  
восьмерика звонницы с четырьмя проемами по сторонам света, с завершением  
шатровой крышей, граненой главкой на барабане и крестом (шатровая крыша,  
граненая главка на барабане и крест утрачены);

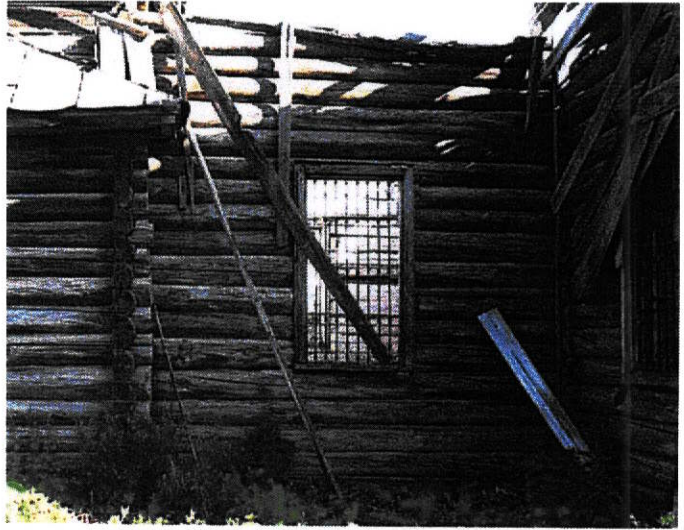
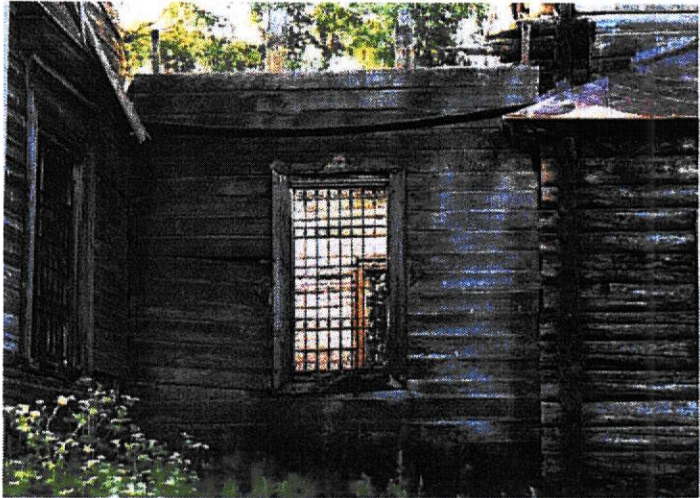
| 2.2. | <p>Трапезная: одноэтажный квадратный сруб под двускатной крышей с высокими прямоугольными окнами в одну световую ось по южному и северному фасадам;</p> | <p>Рис. 5. Фрагмент северного и восточного фасада</p> <p>Рис. 6. Фрагмент южного фасада</p> <p>Рис. 7. Фрагмент северного фасада</p> |

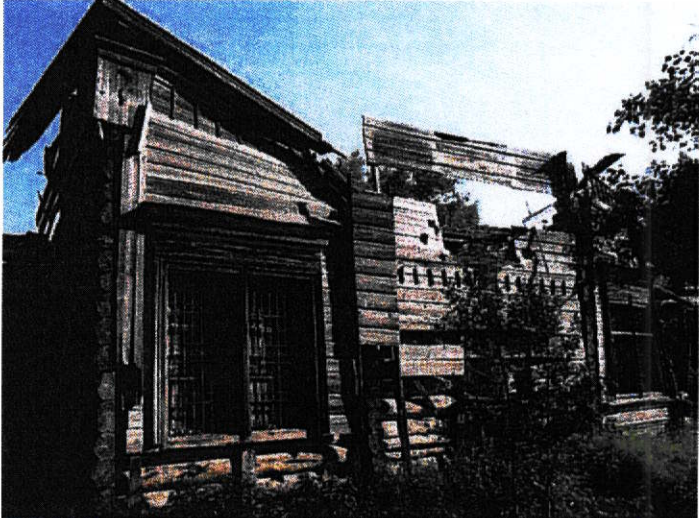
| 2.3. | <p>Храмовая часть:<br/> двухсветный трехнефный четверик храмовой части с треугольными щипцами по четырем сторонам под многоскатной крышей (утрачены щипцы и крыша, частично утрачены стены);<br/> восьмерик второго яруса с шатром, граненой главкой на барабане и крестом в завершении (утрачен);<br/> глубокие крыльца с навесом на двух деревянных столбах под двускатной крышей с южной и северной сторон (крыльца утрачены);</p> | | Рис. 8. Фрагмент южного фасада |

2.3. Храмовая часть:

двухсветный трехнефный четверик храмовой части с треугольными щипцами  
по четырем сторонам под многоскатной крышей (утрачены щипцы и крыша, частично  
утрачены стены);

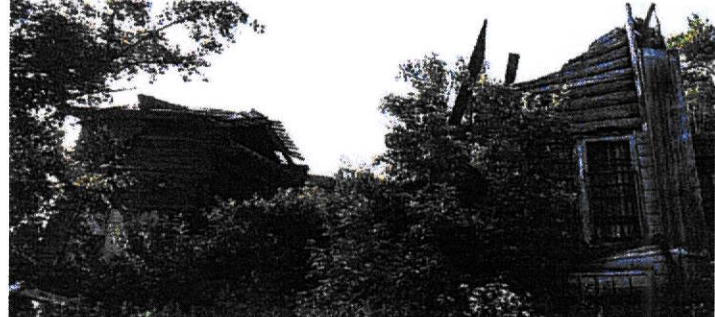
| 2.4. | <p>Апсиды:<br/> центральная прямоугольная апсида одной высоты с храмовой частью под трехскатной крышей;<br/> более низкие боковые граненые апсиды под вальмовой крышей (северная апсида и крыша южной апсиды утрачены).</p> | | Рис. 9. Фрагмент северного фасада |

2.4. Апсиды:

центральная прямоугольная апсида одной высоты с храмовой частью под  
трехскатной крышей;

более низкие боковые граненые апсиды под вальмовой крышей (северная  
апсида и крыша южной апсиды утрачены).

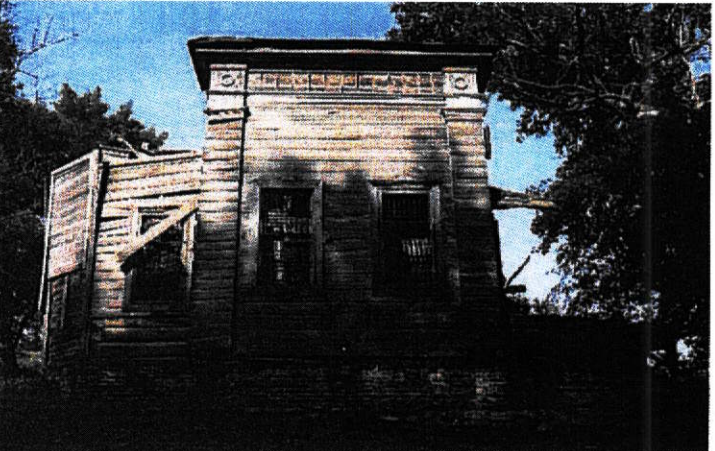
| 3. | <p>Конструктивная схема и материалы конструкций:<br/> стены срубные бревенчатые на кирпичном цоколе (частично утрачены);<br/> обсадная коробка (частично утрачена);<br/> плоские деревянные перекрытия (утрачены за</p> | | Рис. 10. Восточный фасад. Апсиды |

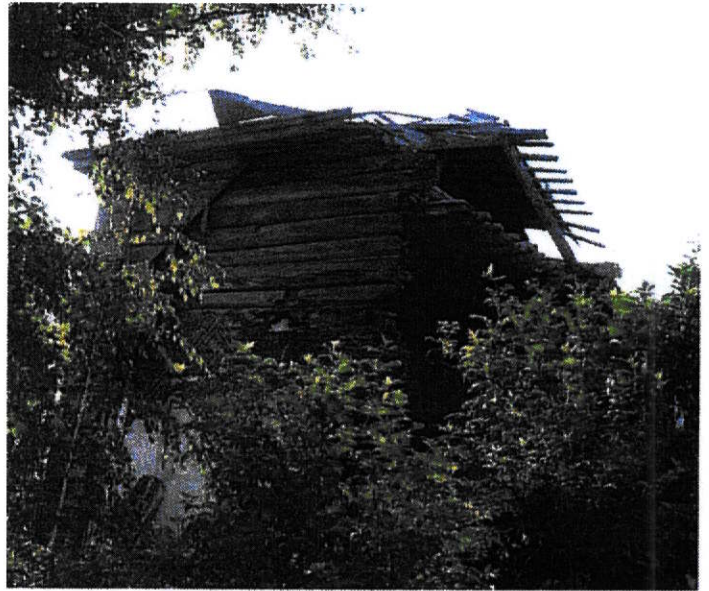
Рис. 11. Центральная апсида

исключением перекрытия над центральной апсидой);

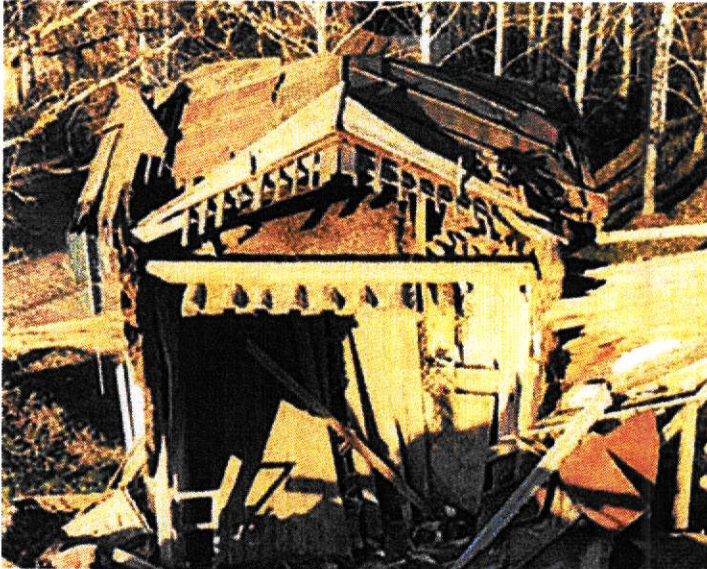
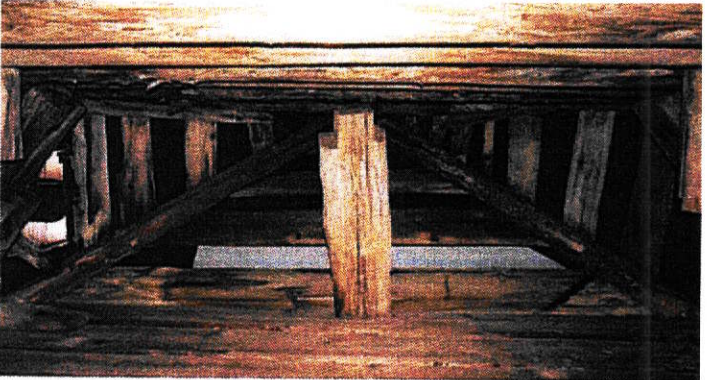
| 3.1. | <p>Конструктивные решения, конфигурация, геометрия и габариты крыши:</p> <p>шатровая восьмигранная крыша на колокольне (утрачена) с граненой главкой на барабане и крестом на яблочке в завершении (утрачены);</p> <p>трехскатная крыша над приделами колокольни (над северным приделом утрачена);</p> <p>двускатная крыша трапезной (утрачена);</p> <p>многоскатная крыша над четвериком храмовой части (утрачена);</p> <p>шатровая восьмигранная пониженная крыша над восьмериком (утрачена);</p> <p>тонкий восьмигранный барабан с граненой главкой и крестом на яблочке в завершении (утрачены);</p> <p>трехскатная крыша над центральной апсидой;</p> <p>вальмовая крыша над боковыми апсидами (утрачена);</p> <p>деревянные стропила, покрытие — фальцованное кровельное железо (стропила сохранились над южным приделом и центральной апсидой, остальные утрачены);</p> | |
| Рис. 14. Трехскатная крыша над центральной апсидой | | |
| Рис. 15. Стропильная система южного придела | | |

трехскатная крыша над центральной апсидой;  
 вальмовая крыша над боковыми апсидами (утрачена);  
 деревянные стропила, покрытие – фальцованное кровельное железо (стропила сохранились над южным приделом и центральной апсидой, остальные утрачены);

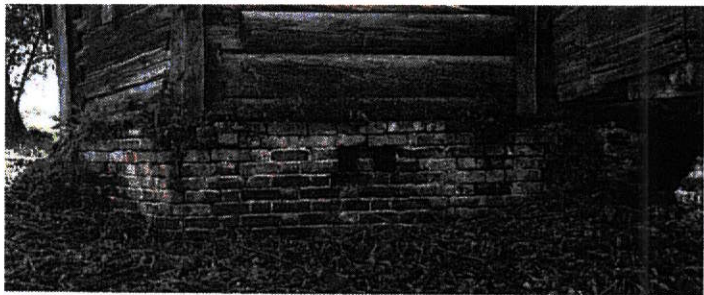
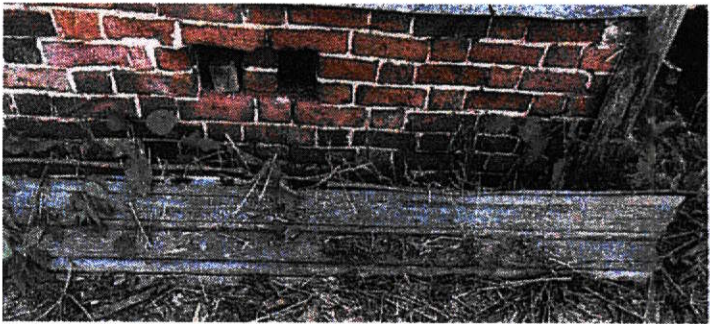
| 3.2. | <p>Конструктивные решения, конфигурация, геометрия и габариты кирпичного цоколя, месторасположение продухов.</p> | |

| | | <p data-bbox="919 490 1358 524">Рис. 16. Цоколь южной апсиды</p> <p data-bbox="892 887 1382 920">Рис. 17. Продухи северного фасада</p> |

3.2. Конструктивные решения, конфигурация, геометрия и габариты кирпичного цоколя, месторасположение продухов.

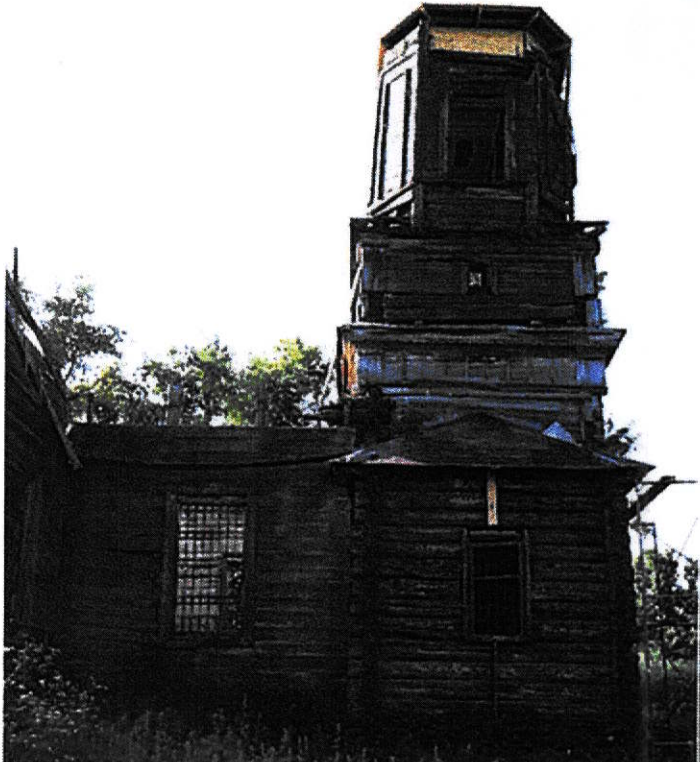
| 4.1. | <p>Композиция южного и северного фасадов:</p> <p>одна световая ось колокольни и трапезной с прямоугольными высокими окнами;</p> <p>простые наличники с ушками;</p> <p>окна-бойницы в уровне второго яруса колокольни по северному и южному фасадам;</p> <p>простой наличник;</p> <p>высокие прямоугольные проемы восьмерика колокольни по четырем сторонам света;</p> <p>профилированный наличник (частично утрачен);</p> <p>спаренные окна, фланкирующие вход в храмовую часть в первом ярусе (частично утрачены);</p> | <p data-bbox="799 1946 1469 1980">Рис. 18. Колокольня и трапезная южного фасада</p> |

4.1. Композиция южного и северного фасадов:  
 одна световая ось колокольни и трапезной с прямоугольными высокими окнами;

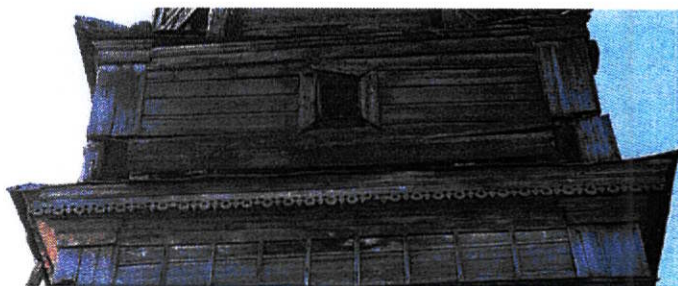
Рис. 19. Окна бойницы второго яруса колокольни

простые наличники с ушками;  
 окна-бойницы в уровне второго яруса колокольни по северному и южному фасадам;

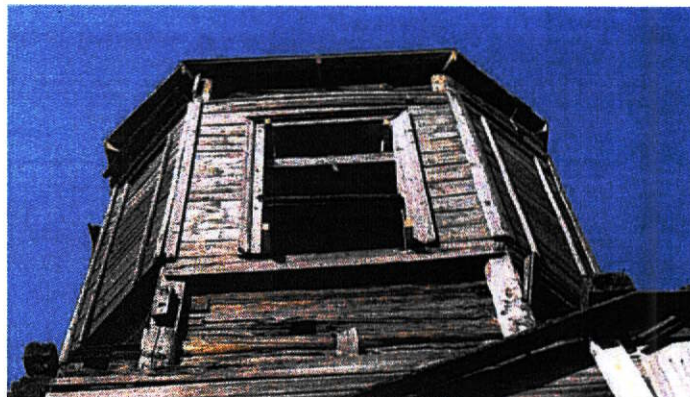
Рис. 20. Восьмерик колокольни с восточной стороны

профилированные наличники (частично утрачены);  
 деревянный профилированный сандрик (частично утрачен);  
 подоконный профилированный карниз (частично утрачен);  
 прямоугольные филенки с вертикальными профилированными рейками под спаренными окнами первого света храмовой части (частично утрачены);  
 навершие спаренных окон первого яруса - резной плоский декор - круг с завитками (утрачен);  
 спаренные окна по оси симметрии второго света храмовой части с плоской резьбой с растительными мотивами (утрачены);  
 подоконный профилированный карниз окон второго света;  
 фриз с вертикальными профилированными рейками (частично утрачен);  
 прямоугольные окна в первом ярусе храмовой части;  
 деревянный профилированный сандрик (частично утрачен);  
 подоконный профилированный карниз (утрачен);  
 профилированный наличник (частично утрачен);  
 треугольные щипцы по осям на четыре стороны (утрачены) с полотенцами и причелинами с плоской резьбой (утрачены);

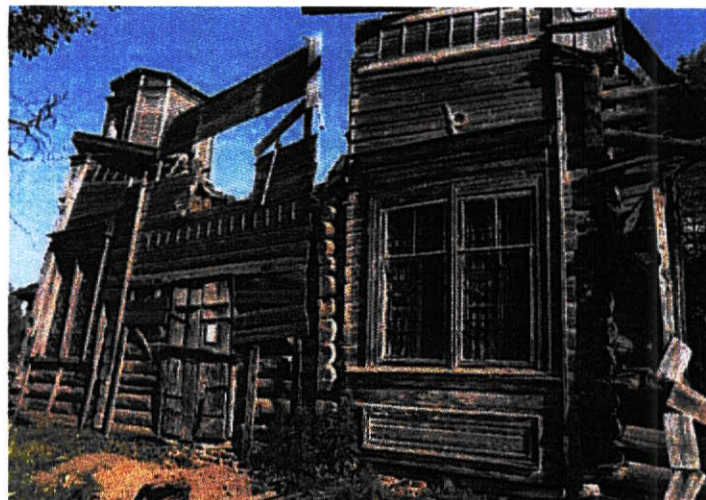
Рис. 21. Спаренные окна храмовой части южного фасада

профилированный наличник (частично утрачен);  
 спаренные окна, фланкирующие вход в храмовую часть в первом ярусе (частично утрачены);

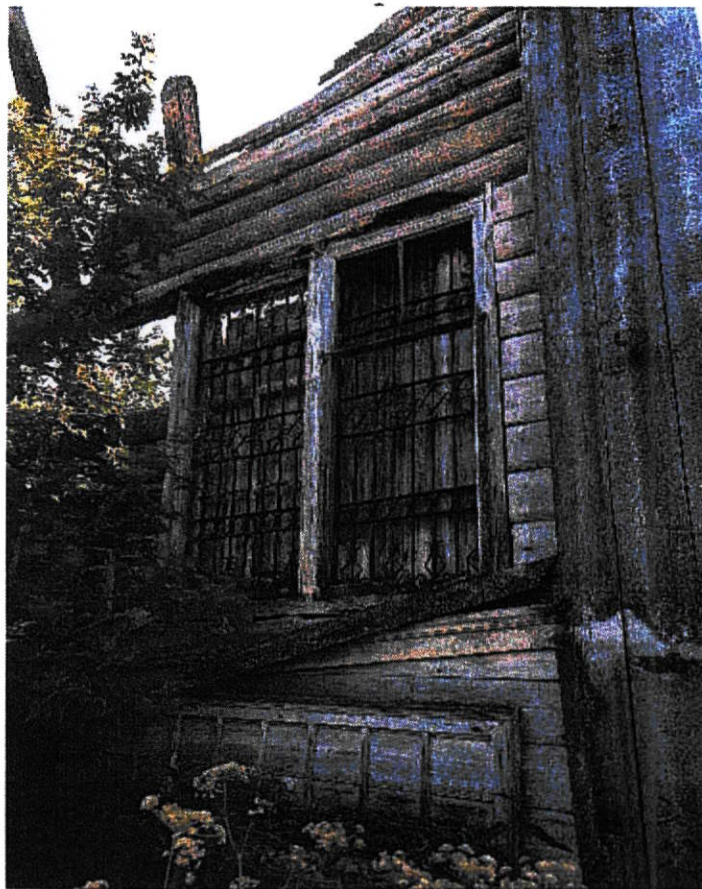
Рис. 22. Спаренные окна храмовой части северного фасада

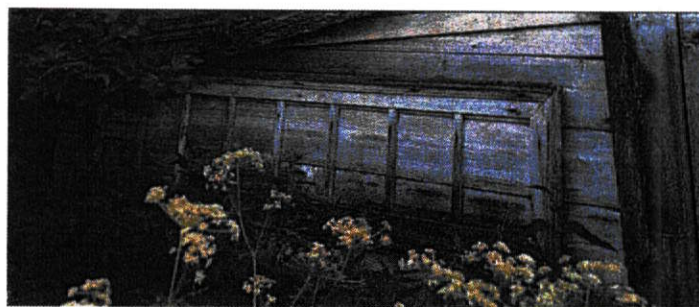
Рис. 23 Филенка под спаренными окнами

профилированные наличники (частично утрачены);  
 деревянный профилированный сандрик (частично утрачен);  
 подоконный профилированный карниз (частично утрачен);  
 прямоугольные филенки с вертикальными профилированными рейками под спаренными окнами первого света храмовой части (частично утрачены);

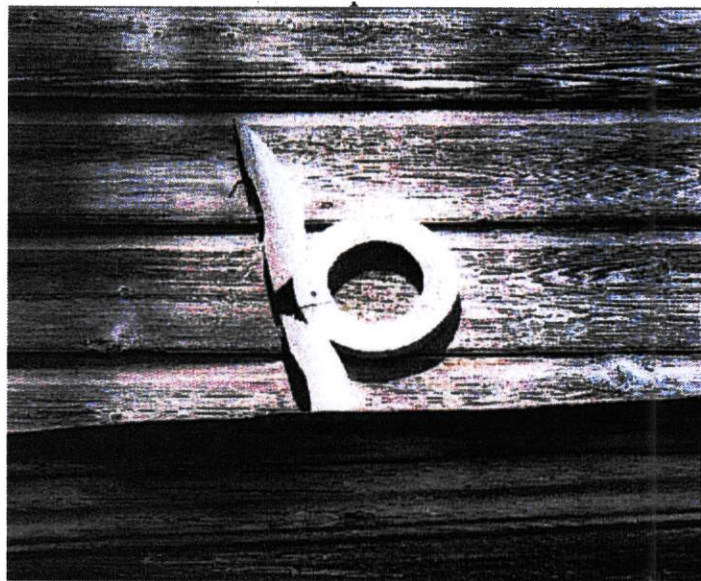
Рис. 24. Резной декор на северном фасаде

навершие спаренных окон первого яруса - резной плоский декор - круг с завитками (утрачен);

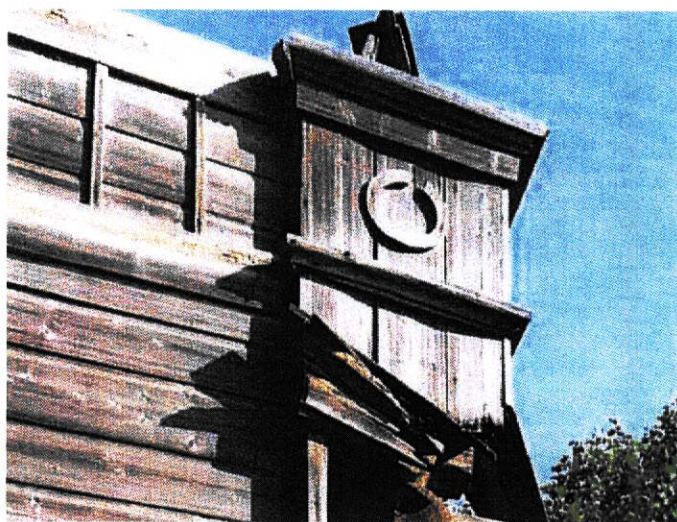
Рис. 30. Фрагмент угловой пилястры

пилястры, фланкирующие входы с юга и севера храмовой части, и угловые пилястры центральной апсиды, обшитые тесом в горизонтальном направлении (частично утрачены);

капители пилястр, украшенные геометричным плоским резным декором - кругом (частично утрачены);

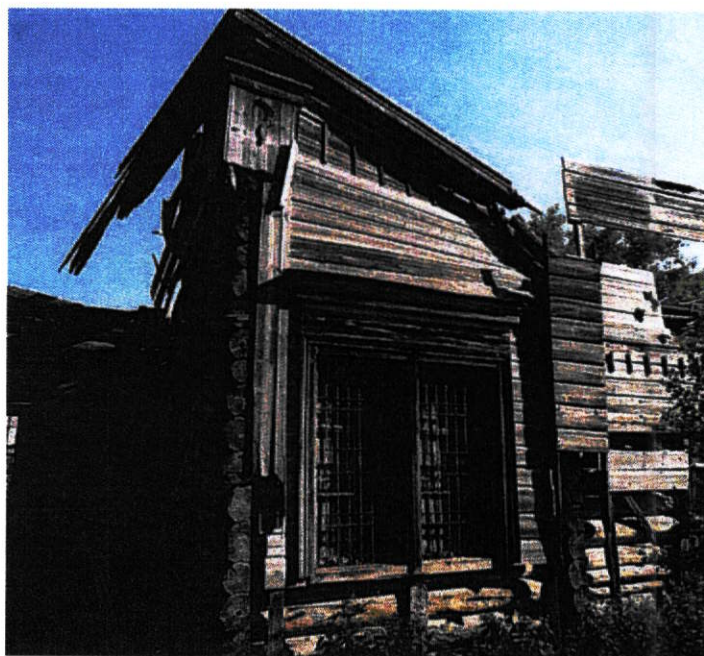
Рис. 34. Оставшаяся часть карниза храмовой части южного фасада

венчающий профилированный карниз большого выноса храмовой части и центральной апсиды (частично утрачен);

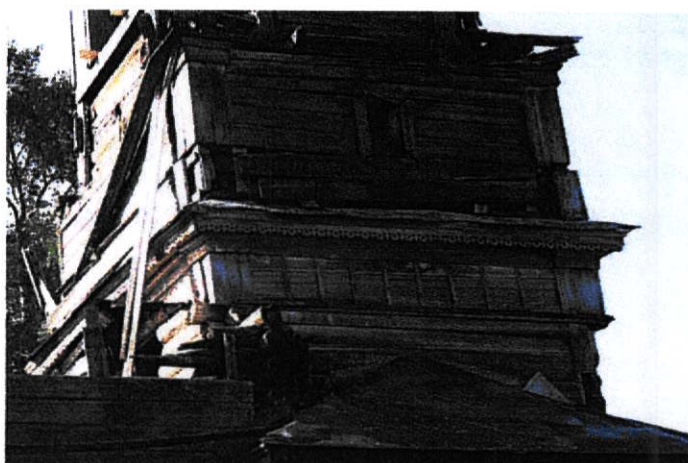
Рис. 36. Фрагмент колокольни. Карниз

профилированный карниз между первым и вторым ярусом колокольни (частично утрачен) с причелинами с плоской резьбой (частично утрачены);

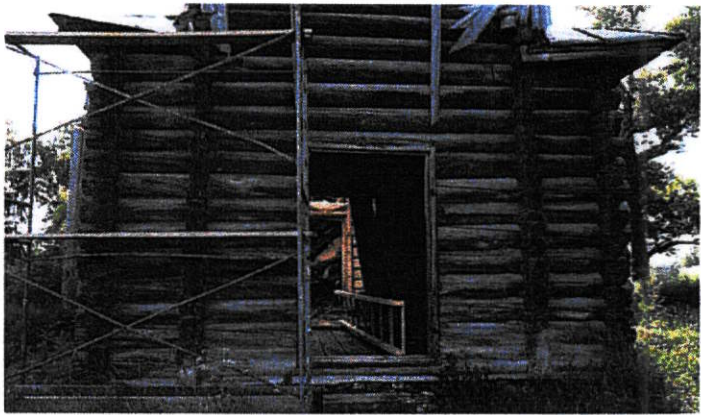
Рис. 37. Западный вход в колокольню

| 4.2. | Композиция западного фасада:<br>вход в колокольню;<br>обсадная коробка дверного проема; | |

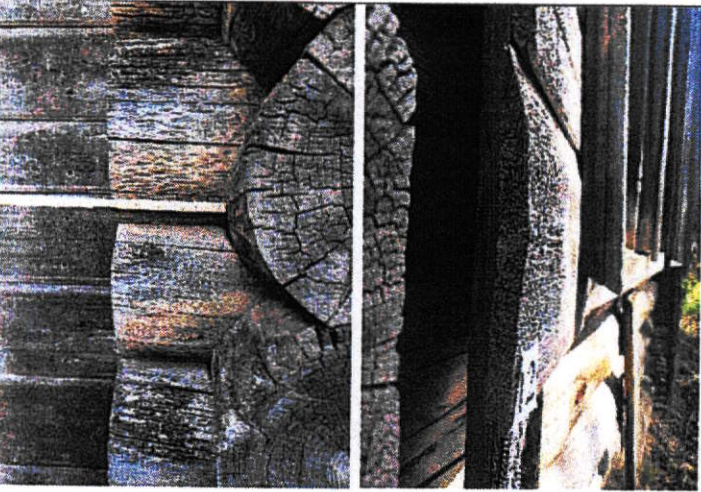
Рис. 38. Срубные бревенчатые стены и профилированный тес

| 4.3. | Композиция восточного фасада:<br>два прямоугольных окна центральной апсиды, по одному окну боковых апсид (северная апсида утрачена);<br>простой наличник с ушками;<br>срубные бревенчатые стены, материал и характер исполнения;<br>обшивка профилированным тесом в горизонтальном направлении (частично утрачена), окраска (утрачена). | |

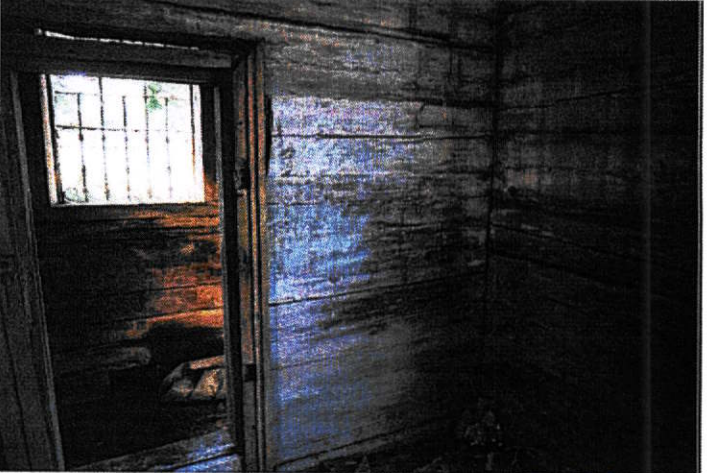
| <p>5.3.</p> | <p>Трапезная и колокольня не оштукатурены, стены сруба стесаны, окрашены (окраска утрачена); профилированные деревянные карнизы и плинтус (частично утрачены); профилированные деревянные наличники оконных и дверных проемов (частично утрачены);</p> | <p>Рис. 39. Фрагмент центральной апсиды</p> <p>Рис. 40. Фрагмент стен колокольни</p> <p>Рис. 41. Фрагмент стен трапезной</p> |

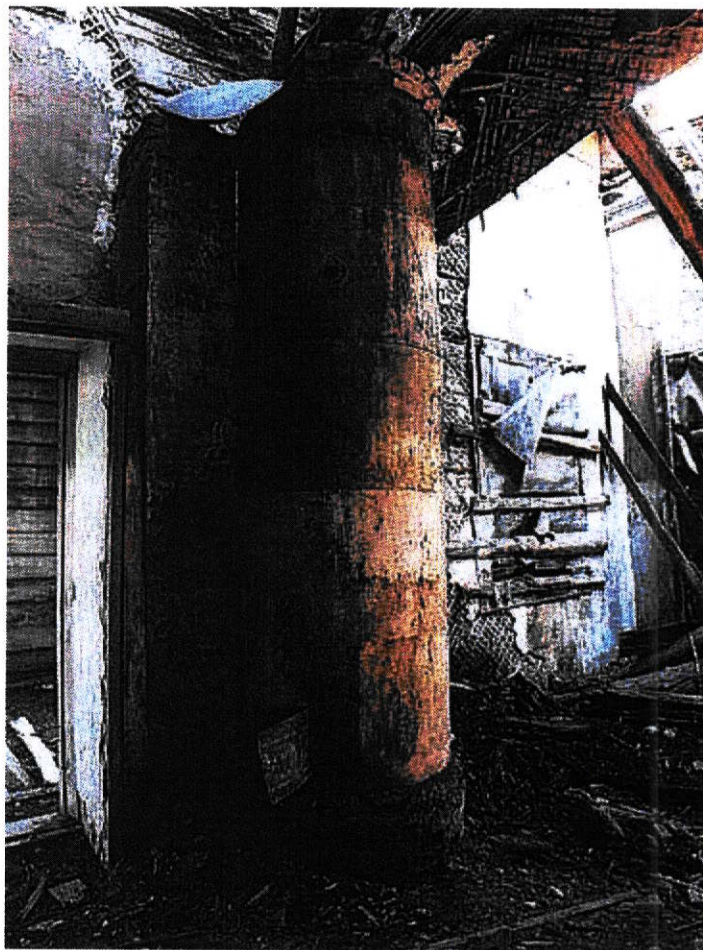
| <p>5.4.</p> | <p>Местоположение, геометрия, габариты и материал печей-голландок в круглом футляре из металла храмовой части и апсид;</p> | |

Рис. 42. Голландская печь храмовой части

5.4. Местоположение, геометрия, габариты и материал печей-голландок в круглом футляре из металла храмовой части и апсид;

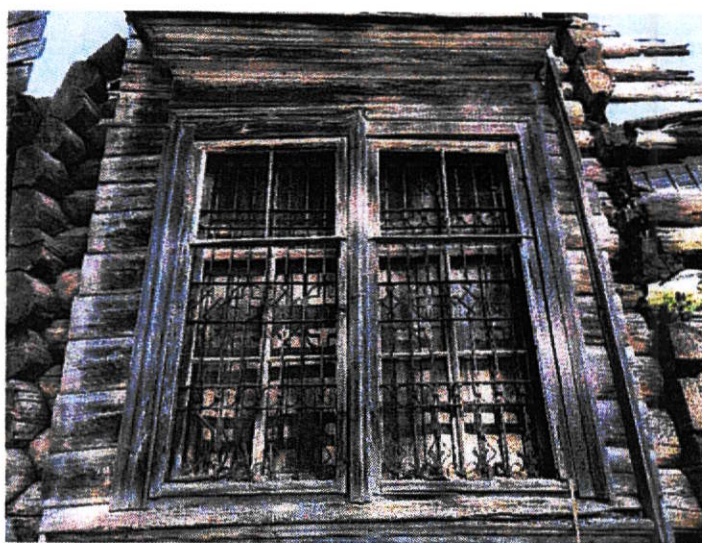
6.1. Столярные заполнения оконных проемов: двойные рамы - материал, рисунок переплета, наличники (заполнения частично утрачены);

Рис. 47. Окна с переплетом храмовой части южного фасада

6.1. Столярные заполнения оконных проемов: двойные рамы - материал, рисунок переплета, наличники (заполнения частично утрачены);

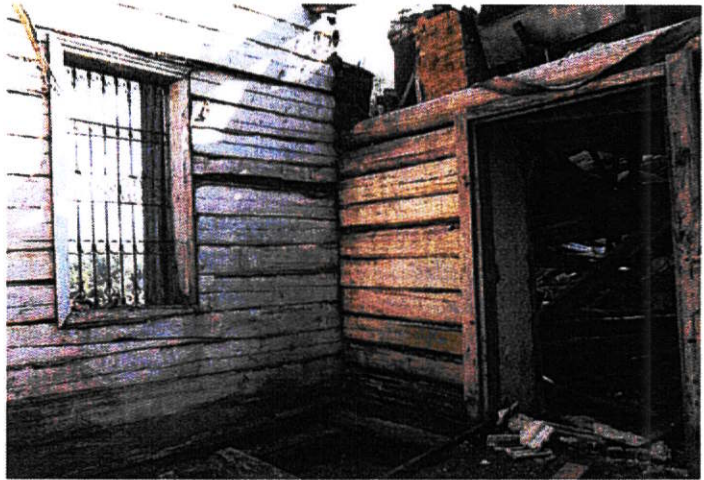
| | | <p data-bbox="788 689 1492 723">Рис.48. Столярные заполнения проемов трапезной</p> |

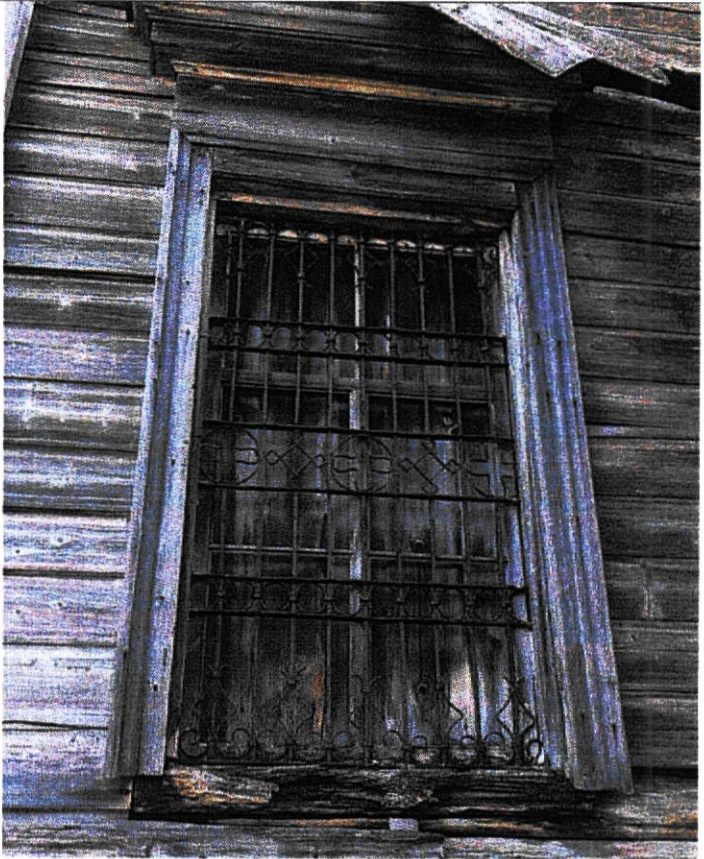
| 6.2. | <p data-bbox="252 745 751 913">Кованые оконные решетки: местоположение, геометрия, габариты, материал (частично утрачены);</p> | <p data-bbox="788 1635 1492 1697">Рис. 49. Окно с кованой решеткой храмовой части с северной стороны</p> |

6.2. Кованые оконные решетки: местоположение, геометрия, габариты, материал (частично утрачены);

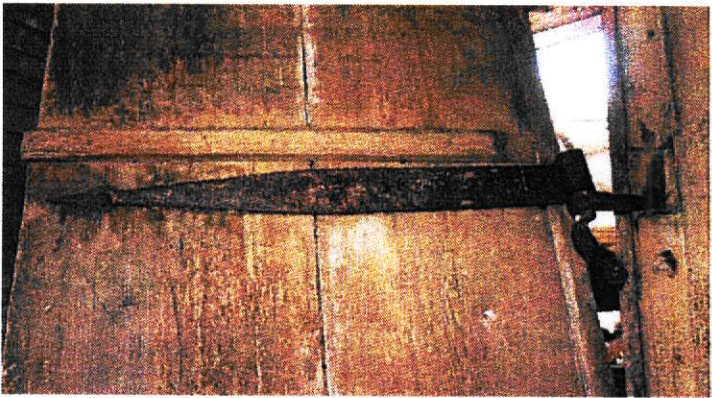
| | | <p data-bbox="852 584 1433 651">Рис. 50. Сохранившаяся фурнитура двери в трапезную - жиковина</p> |

6.3. Столярные заполнения внутренних дверных проемов: материал, рисунок переплета, характер оформления, сохранившаяся историческая фурнитура (заполнения частично утрачены);

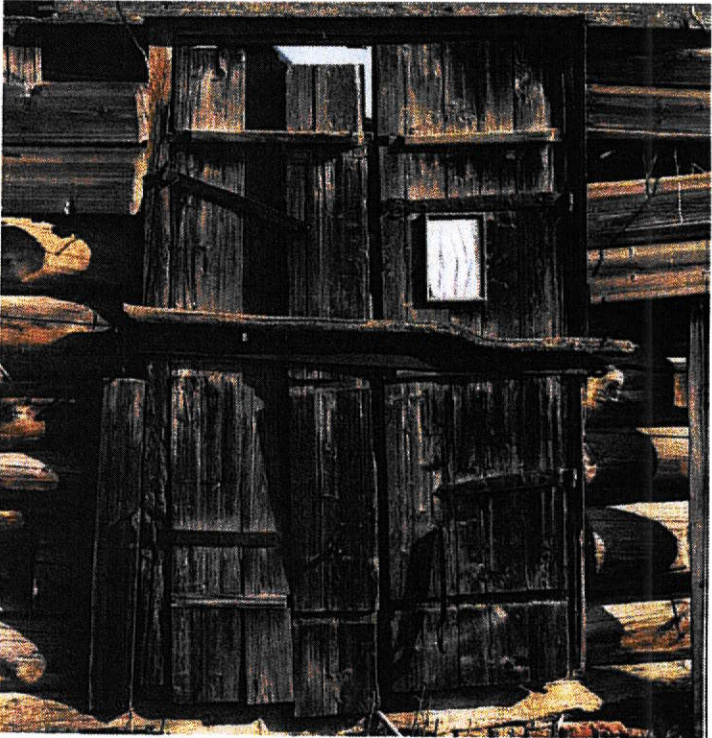
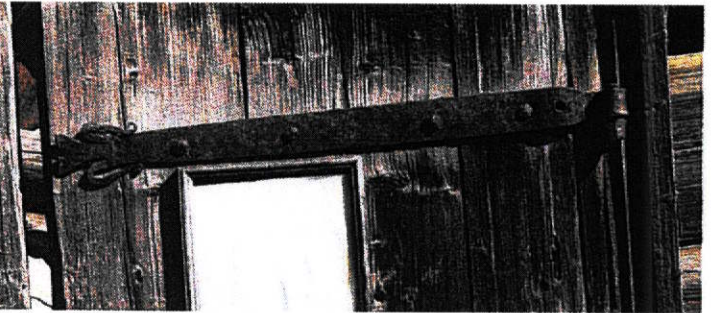
| 6.4. | <p data-bbox="252 658 746 954">Столярные заполнения наружных дверных проемов: материал, характер оформления, сохранившаяся историческая фурнитура (заполнения частично утрачены).</p> | <p data-bbox="842 1420 1428 1496">Рис. 51. Наружная дверь южного фасада с сохранившейся исторической фурнитурой</p> <p data-bbox="852 1843 1414 1919">Рис. 52. Фрагмент двери с исторической фурнитурой - жиковина</p> |

6.4. Столярные заполнения наружных дверных проемов: материал, характер оформления, сохранившаяся историческая фурнитура (заполнения частично утрачены).
